## **Rapport de constat**

**TRIBUNAL ADMINISTRATIF DE RENNES**  
**ORDONNANCE DE REFERE CONSTAT du 14 juin 2024**  
**N° de dossier T.A : 2403278-7**

**Dossier 23.1884 PONT L'ABBE / SAINT JOSEPH**

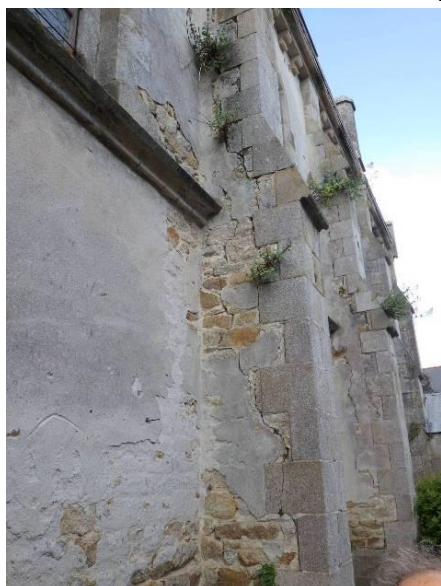
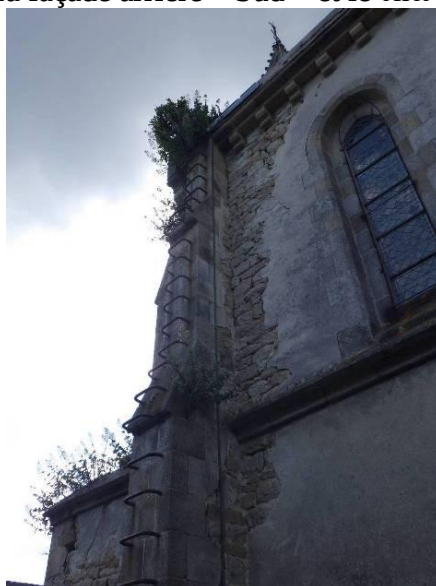
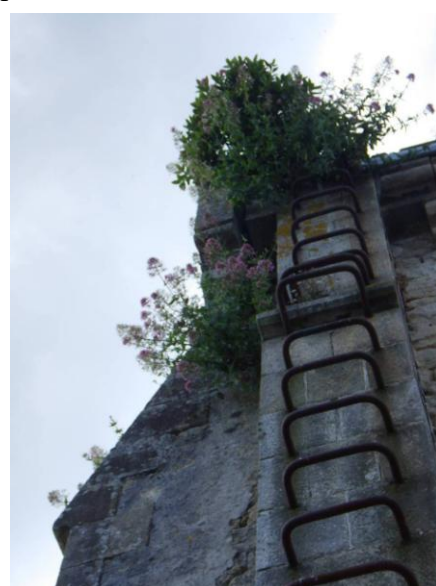
Au niveau de la façade Sud, les différents contreforts sont légèrement disjoints par rapport à la façade.

Des végétations ont pris racines en différents endroits de ces façades.

Contreforts Sud, décrochements d'enduits, mouvements structurels des contreforts, végétations

- Enlèvement des diverses végétations poussant entre autres sur les contreforts et sur l'angle Sud du mur du narthex, sans traction sur les racines afin de ne pas déstabiliser les maçonneries, calfeutrements à suivre pour empêcher les entrées d'eau par ces localisations.
- Confortement des contreforts
- Stabilisation du pignon Ouest de la nef
- Reprise de l'angle Sud Ouest du narthex
- Mise hors d'eau du bâtiment
- Traitements anti fongiques et remplacement des bois dégradés de la sacristie après remplacement de la couverture (et probablement de la charpente)
- Etanchéité des façades, reprise des chéneaux
- Vérification de la charpente, reprise des voutes dégradées
- Tous autres travaux de rénovations nécessaires (vitraux, rejointoiement, traitement des eaux pluviales...etc)
- Etc..

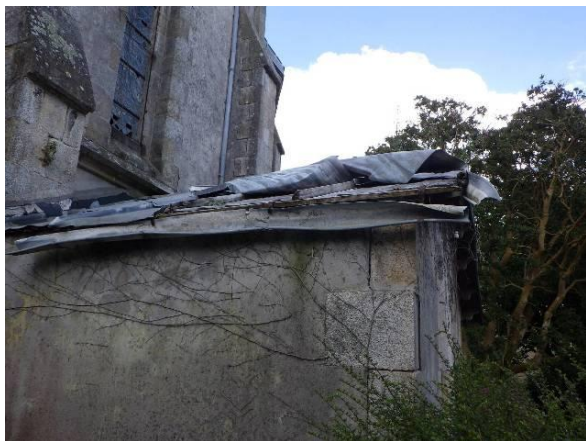
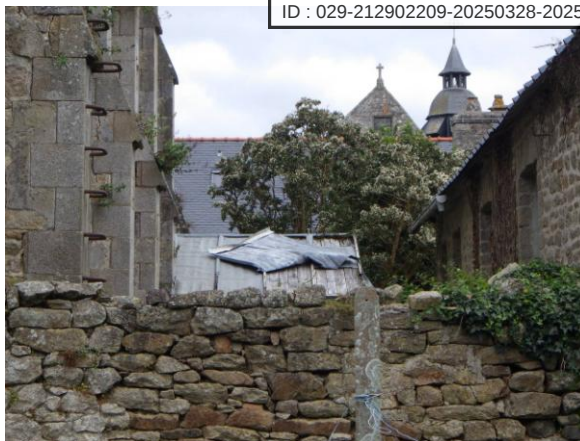
Le toit en zinc de la sacristie est à moitié arraché.

Au niveau du plafond, dégradation du lattis de plâtre dans la zone où la toiture zinc est arrachée.

La couverture de la sacristie est partiellement arrachée

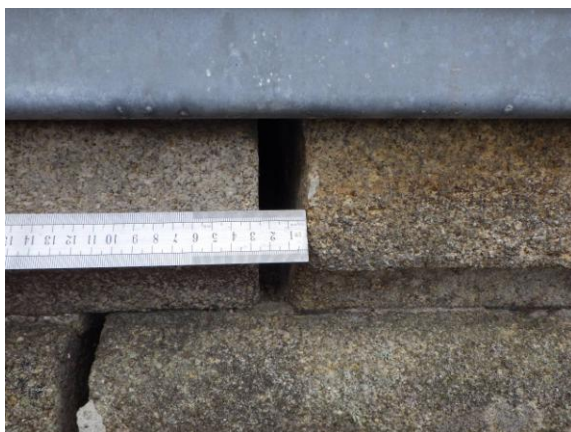
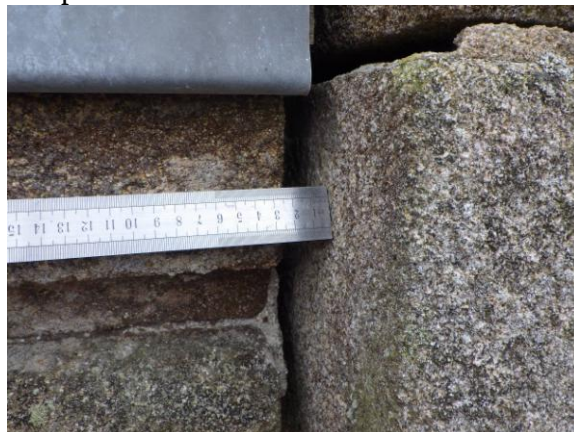
Au niveau du dernier contrefort Sud il y a une disjonction des pierres taillées sur la partie supérieure, ainsi qu'une disjonction entre les encorbellements de chéneau et la chevronnière du pignon avec une ouverture d'environ 4cm, et également environ 4cm après entre les deux pierres suivantes, support de chéneau.

On retrouve une disjonction équivalente sur la façade Nord, sur la dernière partie entre la chevronnière et l'encorbellement de chéneau, disjonction se poursuivant sur le contrefort.

Disjonctions au niveau de la corniche Ouest et avec les chevronnières

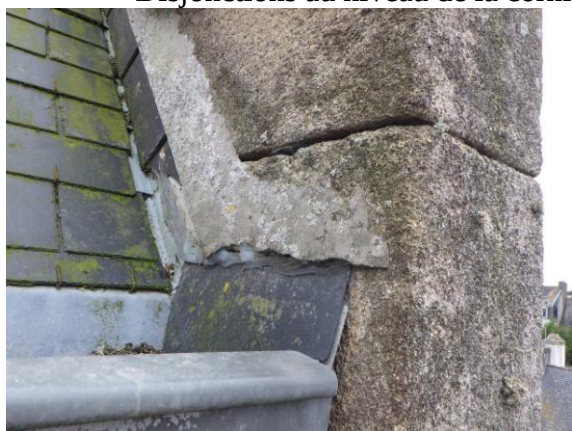
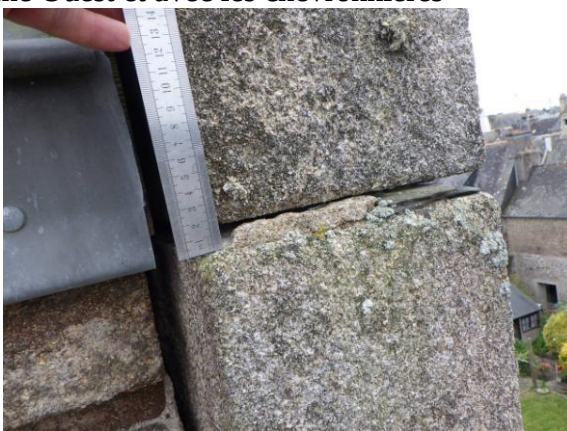
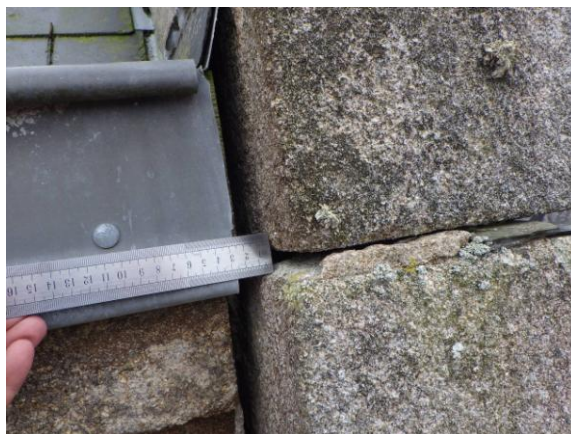
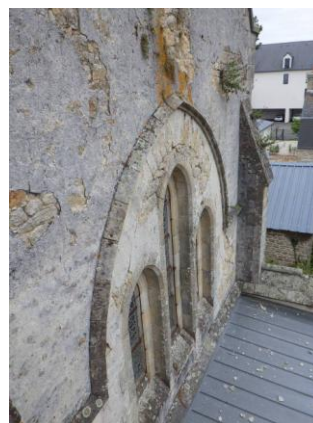
Le pignon Ouest présente un léger défaut d'aplomb vers la propriété voisine et au niveau des contreforts, ainsi que des décollements d'enduits qui chutent sur le toit du narthex.

Chutes d'enduits sur le toit du narthex

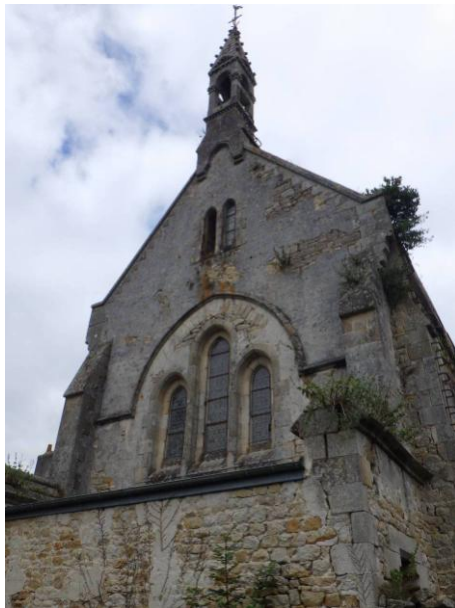
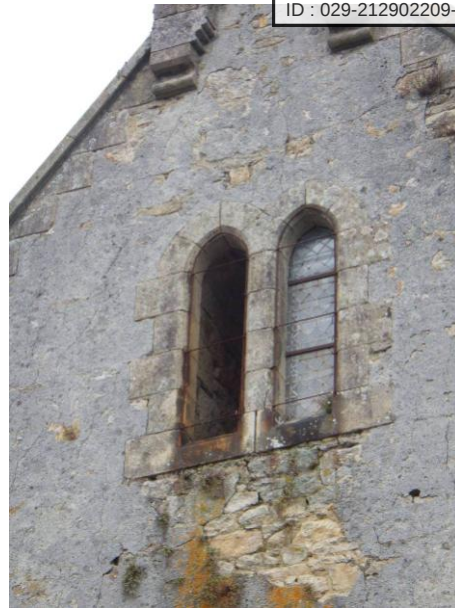
Une nacelle a été prévue par la Ville de PONT L'ABBE lors du deuxième accedit, mais le bras de la nacelle étant insuffisamment long, il n'a pas pu être accédé aux baies au niveau du pignon et donc la charpente n'a pas pu être vue. Des réserves sont donc émises sur l'état de cette charpente.

Un des objectifs du deuxième accédit était de pouvoir accéder à cette baie pour pouvoir examiner la charpente...mais le bras de la nacelle s'est avéré trop court.

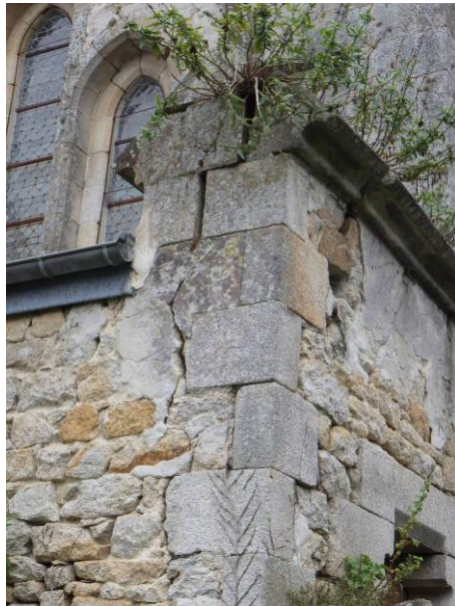
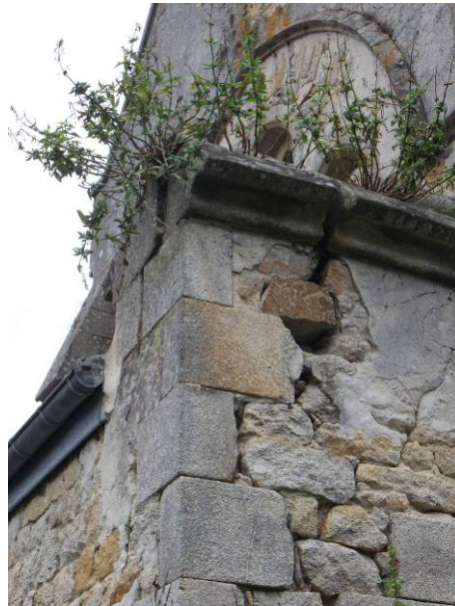
L'angle Sud Ouest du narthex est largement disjoint en sa partie supérieure.

Vu depuis le jardin du 21 rue Pasteur, il est constaté que l'angle Sud Ouest du narthex présente une disjonction importante pouvant s'effondrer par conditions météorologiques particulières.

L'angle Sud Ouest du narthex présente un péril imminent.  
La solution en réparation/sécurisation de cet angle passera par la dépose/repose des maçonneries, y compris toutes sujétions de renfort de structure.

L'angle Sud Ouest du narthex est largement fragilisé

Il est nécessaire d'interdire l'accès à proximité de cet angle du narthex par mise en œuvre d'une signalisation (barrière « Heras » ou similaire ou « Rubalise ») (à noter que lors de l'accedit, la propriétaire de cette maison s'est engagée à interdire le passage à proximité de ce lieu, ce qui pourrait donc éventuellement permettre de ne pas mettre en œuvre les mesures de protection ci-dessus indiquées)

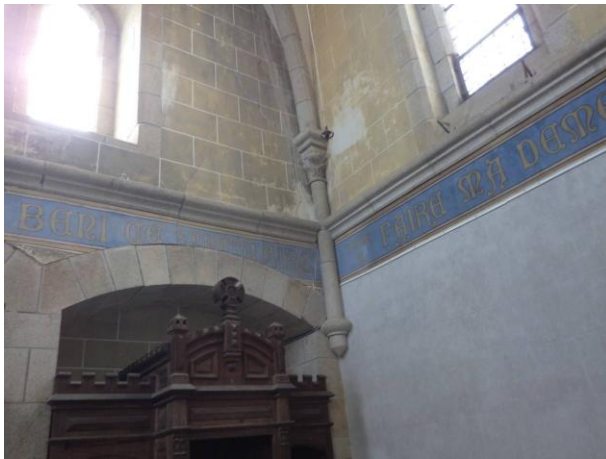
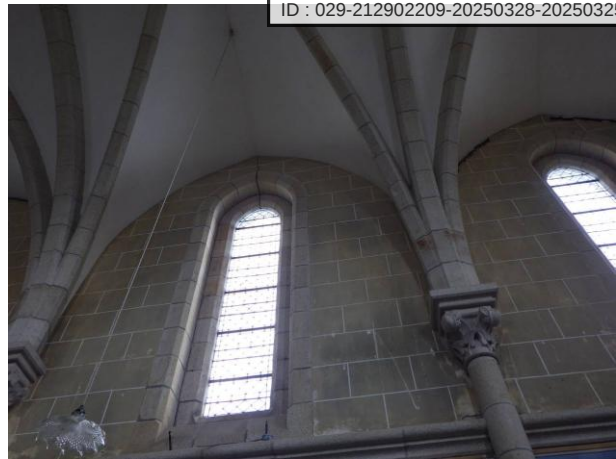
Au niveau de l'intérieur du chœur, il est constaté plusieurs disjonctions au niveau de l'axe supérieur des arcs des baies.

Le pignon Ouest a de nombreuses fissures dont certaines fissures latérales importantes confirmant le décrochement de ce pignon déjà constaté en extérieur, avec en plus des atteintes par insectes xylophages ou atteintes fongiques au niveau des voutes. Décrochements et chutes de plâtre au niveau de la partie supérieure du pignon.

Intérieur de l'église : disjonction au niveau des sommets des arcs et traces probablement d'humidité en hauts de voûtes ; la charpente est-elle atteinte ?

Il sera nécessaire de positionner différentes jauges Saugnac (ou similaires) sur plusieurs fissures pour en vérifier l'éventuelle évolution.

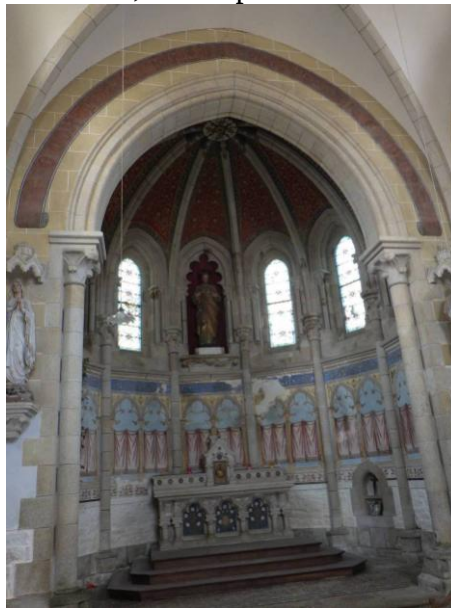
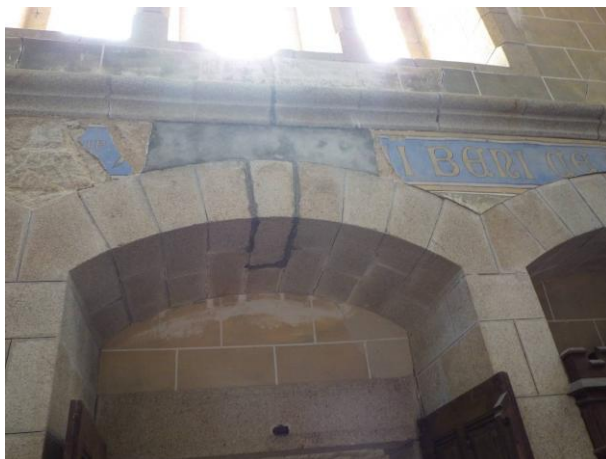
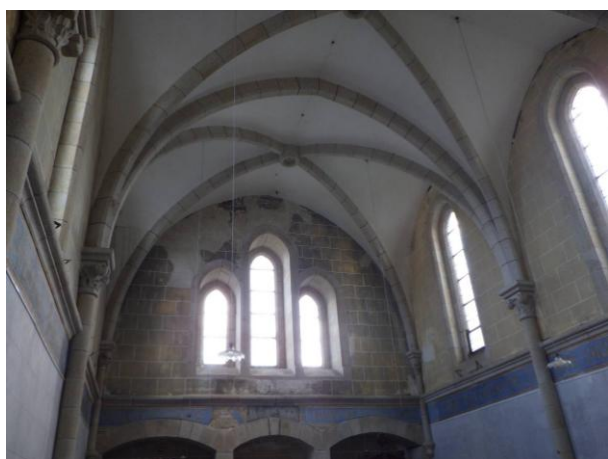
Des travaux de confortement de clavetage ont été réalisés à une date indéterminée
