# Hôtel d'entreprises Quai Cambarell - LANILDUT

## RAPPORT D'AUDIT

Indice B

Phase : DIAG

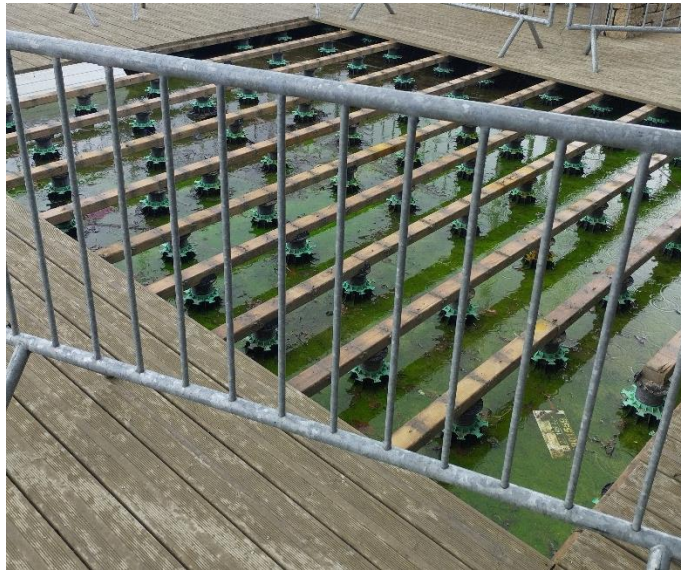
*Terrasse en bois sur la toiture du club de plongée et des sanitaires du port*

Lors de notre première visite, une partie de la terrasse avait été démonté, car des infiltrations d'eau ont lieu via cette paroi dans les locaux situés en dessous.

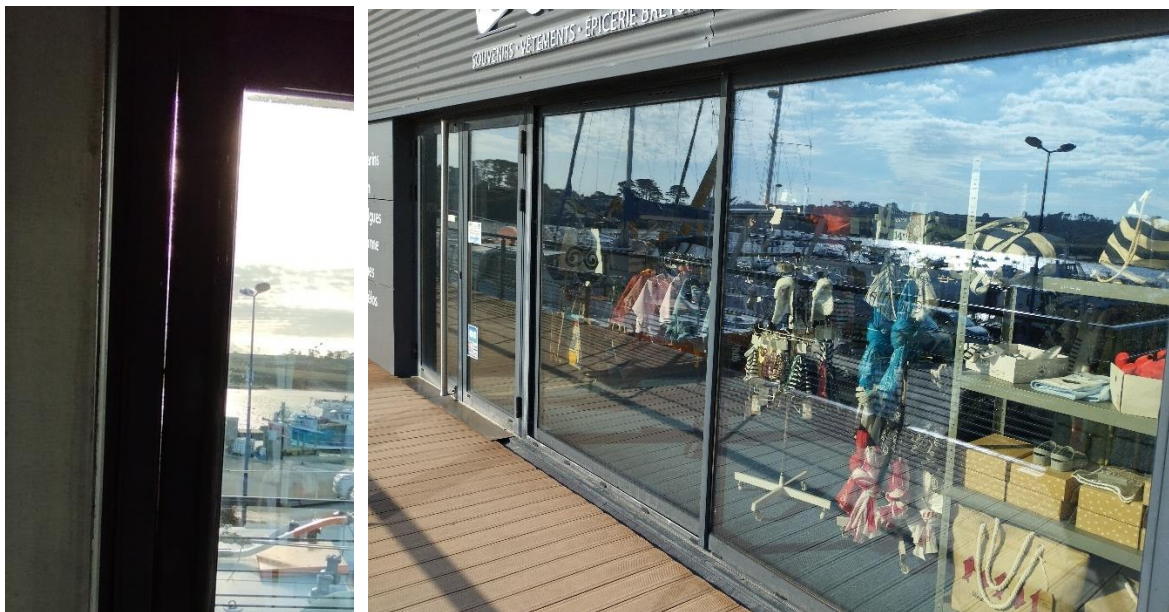
L'étanchéité à l'air des menuiseries est problématique, certaines ont des problèmes de fermeture laissant passer l'air et créant ainsi d'importante infiltrations.

Des films de correction thermique ont été mis en place sur les menuiseries de la façade sud de la boutique afin de limiter les apports solaires en été.

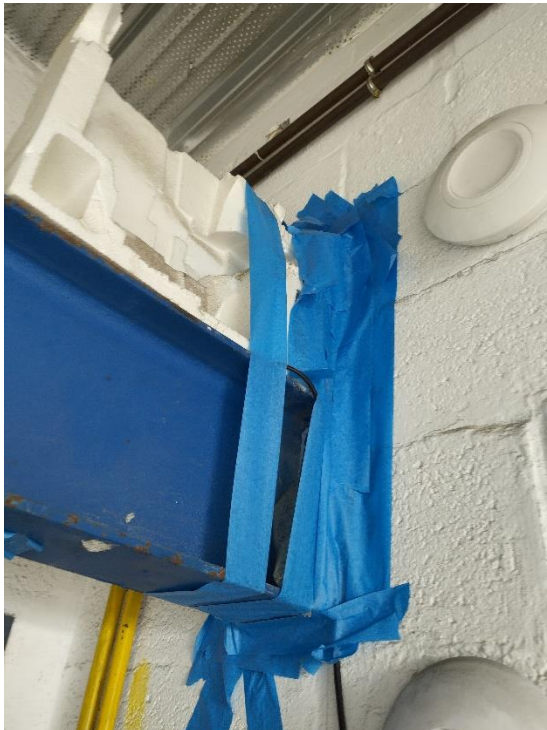
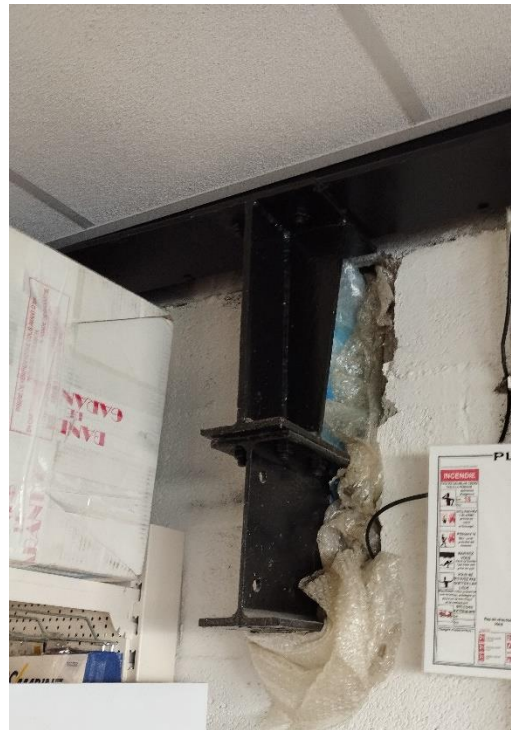
L'étanchéité à l'air entre les zones à usage différent (Atelier/bureau) n'est pas bonne. Des calfeutrements bricolés ont été mis en place par les occupants pour limiter les courant d'air froid en hiver.

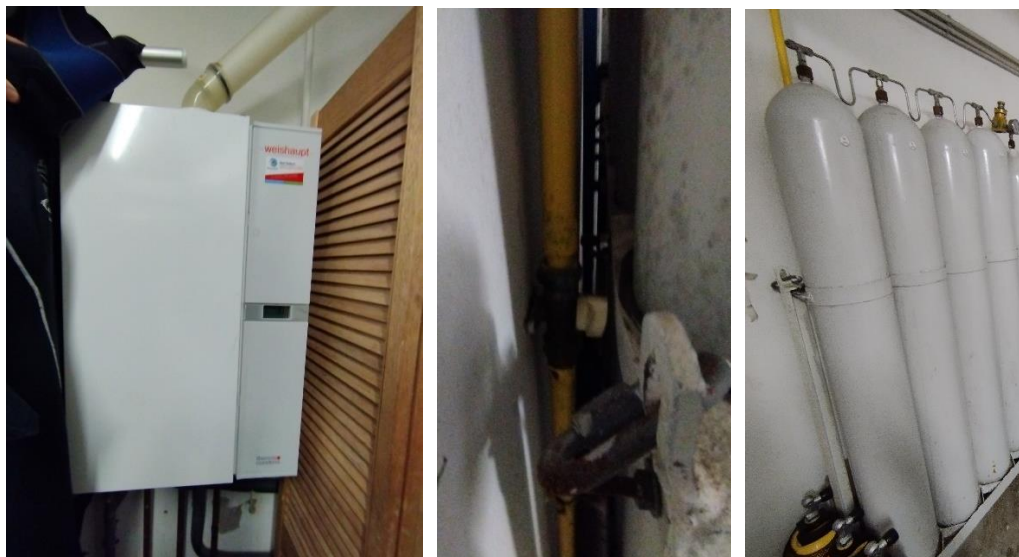
La chaudière est située dans l'atelier à proximité du stockage des combinaisons de plongée. Le contact avec les combinaisons de plongée humide est propice au développement de corrosion sur le système. La chaudière fonctionne par apport d'air comburant depuis de local d'installation. Le conduit situé en partie haute sert uniquement à évacuer les fumées émises par la chaudière.

La chaudière est installée dans un bâtiment avec un classement ERP de 5<sup>ème</sup> catégorie, ce qui fait que l'on doit respecter l'arrêté du 23 février 2018 et l'article PE 21. Les exigences à respecter sont les suivantes :

Degrés coupe-feu des parois verticale et du plancher haut à confirmer pas un bureau de contrôle	-
Local non accessible au public	!
Local ne servant pas au dépôt de matières combustibles ou de produit toxiques ou corrosifs	✓

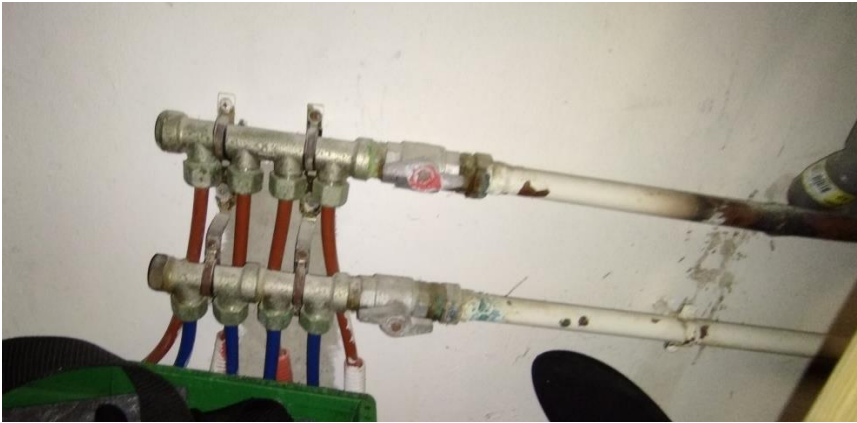
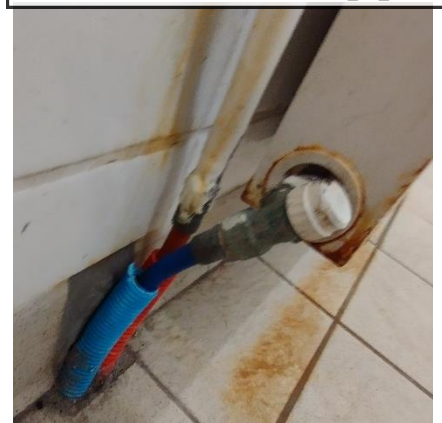
La circulation est assurée par le circulateur interne de la chaudière. Des nourrices de départ d'eau chaude et de retour d'eau froide sont situées à proximité de la chaudière. Comme pour la chaudière, la présence de stockage d'équipement humide à proximité (en contact), favorise la corrosion des réseaux. Le réseau en PER est ensuite noyé dans la dalle jusqu'au différents émetteurs.

Au niveau du raccordement des émetteurs, de la corrosion est apparente.

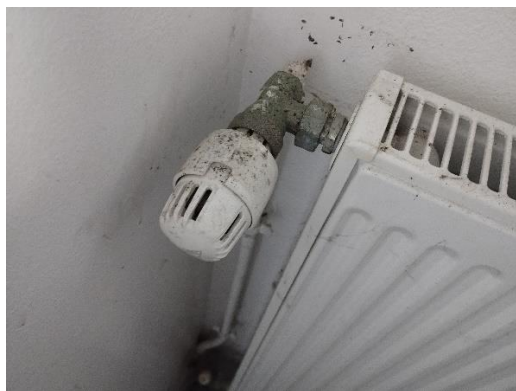
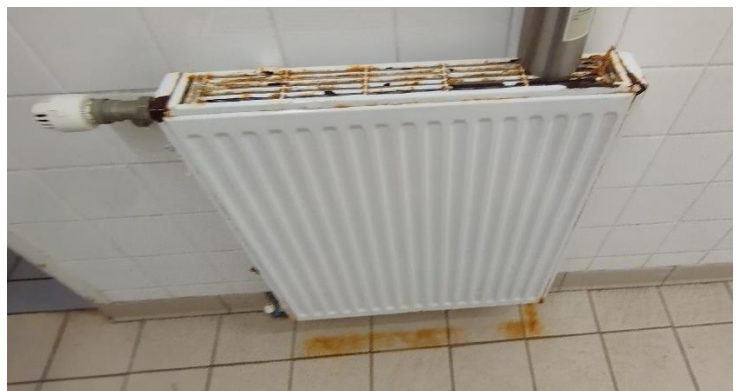
Les émetteurs présents dans le local sont dans des états variés en fonction de leur emplacement. Ceux installés dans les pièces sèches, comme la salle de réunion, sont en bon état. En revanche, les émetteurs des vestiaires montrent des signes de corrosion. Ces émetteurs ne conviennent pas aux conditions du local où ils se trouvent.

- ⚠ Chaudière, production de chauffage : chaudières gaz à condensation d'état correcte
- ✘ Distribution de chauffage : les réseaux de chauffage présentent des traces de corrosion
- ✘ Emission – radiateurs : Etat hétérogène, corrosion importante sur certains émetteurs

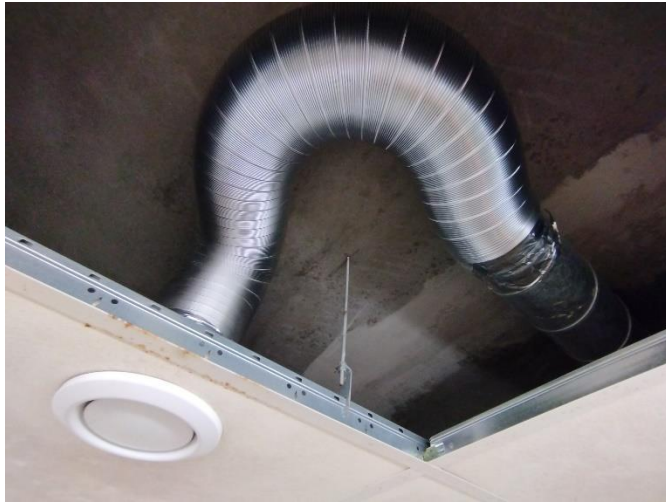
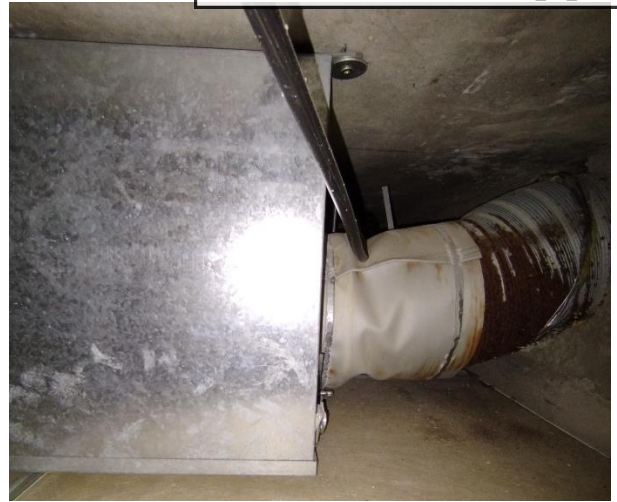
Les réseaux dans ce local d'activité sont neuf pour une grande partie qui a été changé durant l'été 2024. Le changement n'a pas été complet, le rejet du caisson comme on peut le voir ci-dessous est corrodé. Il n'est plus étanche, ce qui a pour effet qu'une partie de l'air extrait dans les pièces humides (vestiaire, sanitaire) est réinjecté dans le plénum, et donc par la suite dans le club de plongée. La ventilation mécanique n'est pas fonctionnelle, ce qui explique les problèmes d'humidités constatés.

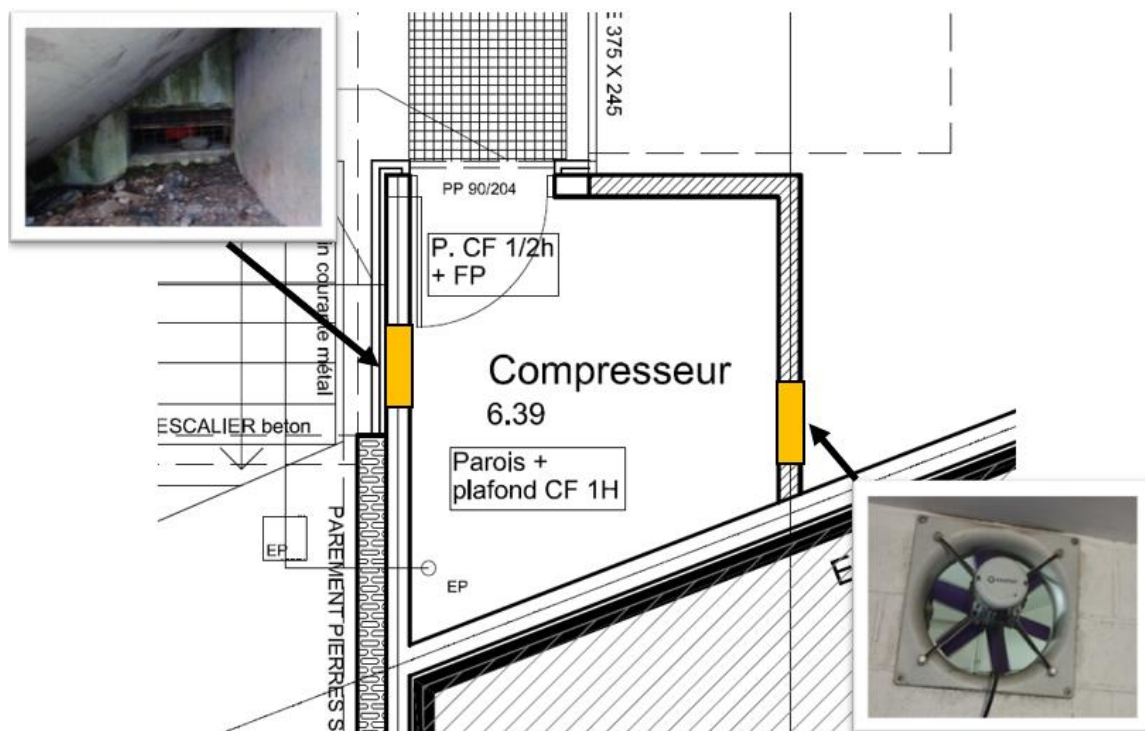
Un extracteur situé dans le local compresseur se met en route lors de son fonctionnement, il crée un transfert d'air de l'extérieur vers l'atelier en passant par le local. **La validité du degrés coupe-feu de la paroi situé entre le local compresseur et l'atelier est à vérifier avec la présence de cet extracteur.** D'autres ruptures du coupe-feu de la cloison ont été constatées entre l'atelier et le local compresseur.

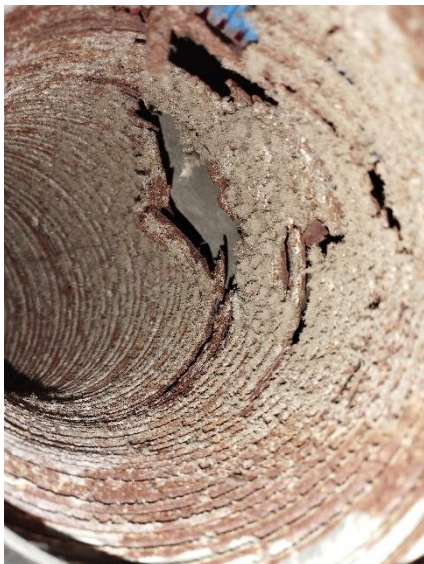
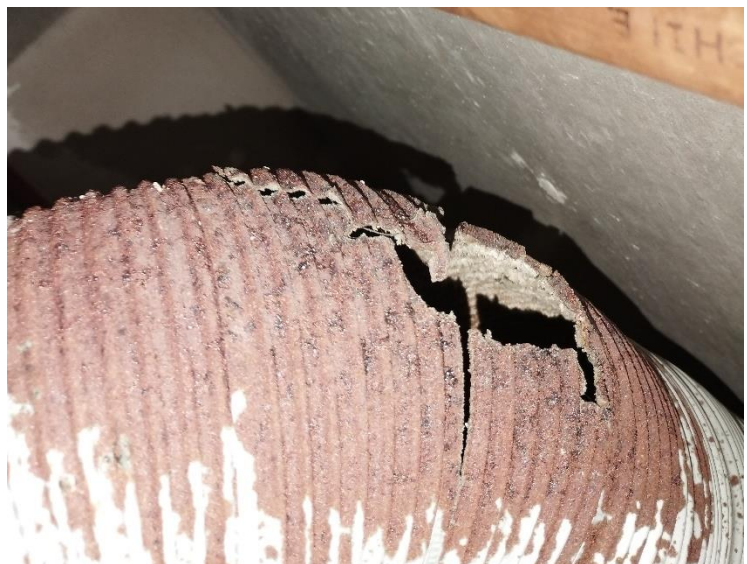
Les réseaux sont dans un état très dégradé. La corrosion a principalement attaqué les gaines flexibles situées au niveau des raccordements au caisson, aux clapets coupe-feu, et aux bouches. Actuellement le caisson ventile uniquement le plénum, aucun renouvellement de l'air n'a lieu. Ce qui explique l'humidité importante aggravée par l'usage de ce local.

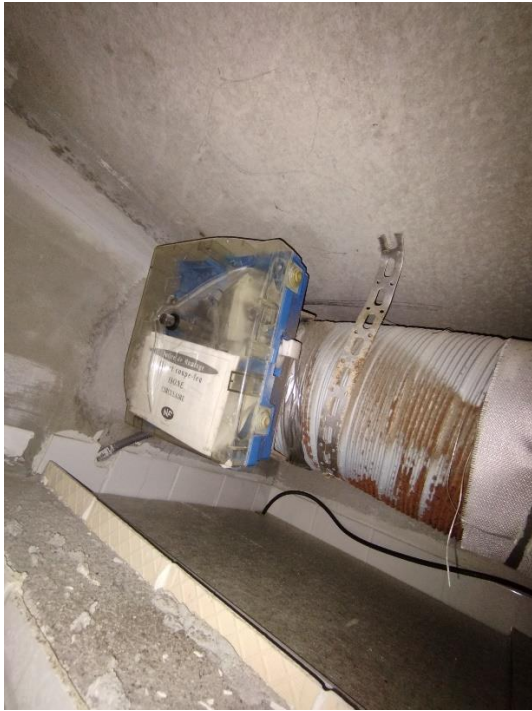
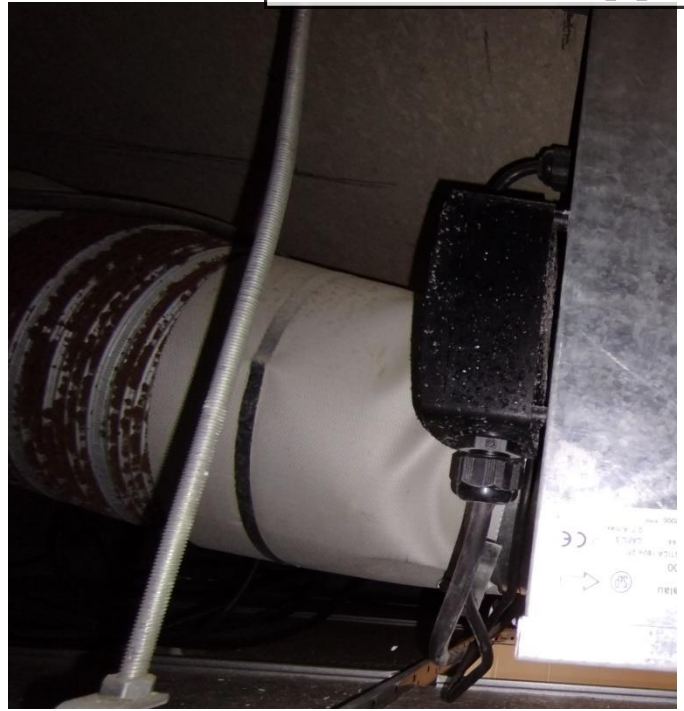
Un clapet coupe-feu est en place pour isoler l'extension des sanitaires ayant été réalisée en 2006. Cette partie étant située dans l'atelier du chantier naval, l'installation d'un clapet coupe-feu est obligatoire.

On peut constater que ci-dessus la sortie du caisson est complètement corrodée. L'air est donc réinjecté dans le plénum, ce qui ne permet pas de réduire l'humidité présente dans les sanitaires.

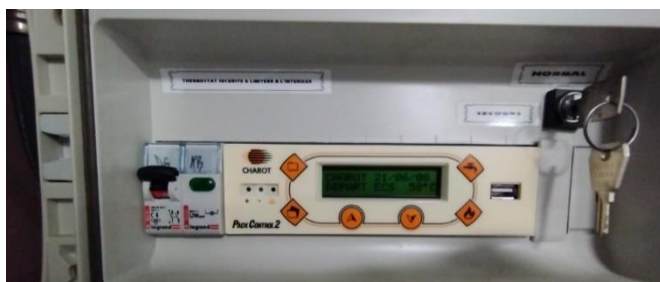
L'accumulateur gaz est alimenté en air comburant via un conduit en PVC en provenance du plafond qui vient rejoindre le brûleur. Le conduit d'évacuation des gaz brûlés est en inox, des traces de corrosion inquiétantes sont présentes sur le conduit de rejet des fumées au niveau des soudures.

**En cas de fuite de gaz brûlé par ces soudures corrodées, la non-efficacité de la ventilation ne permet pas de rapidement les évacuer. Ce qui peut rapidement devenir très dangereux pour les utilisateurs des sanitaires.**

- ⚠ Accumulateur gaz : Bon état générale, **corrosion dangereuse au niveau des support et de l'évacuation des fumées.**
- ⚠ Ballon électrique : Bon état générale, non raccordé au réseau.

Cette remise à niveau de la ventilation va améliorer la qualité de l'air et réduire l'humidité dans ce local. Elle va également diminuer les risques d'intoxication liés au rejet de gaz brûlés actuels de l'accumulateur de gaz, qui présente des faiblesses au niveau des soudures.

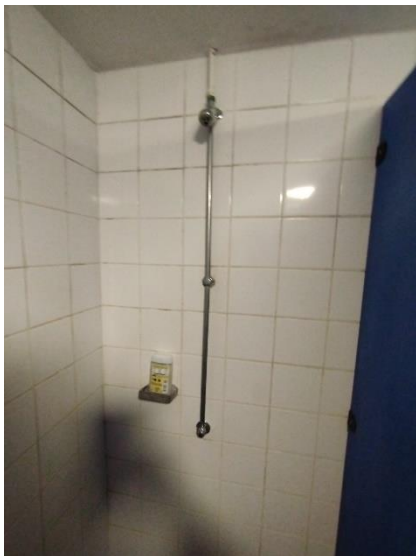
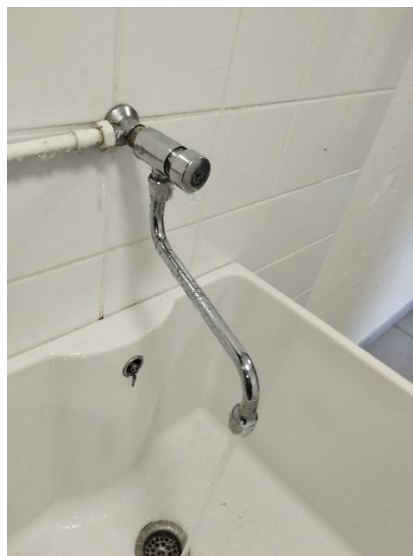
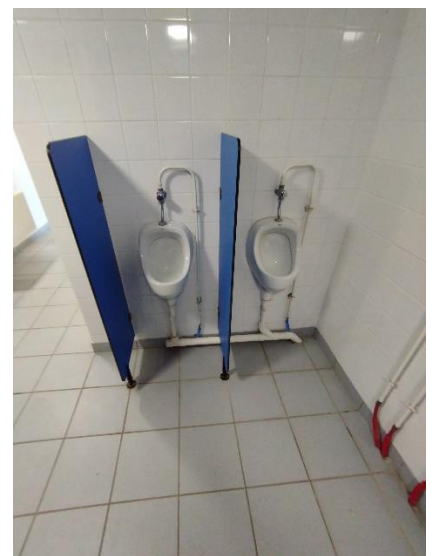
Les équipements sanitaires sont anciens, mais restent en bon état, certains équipements de robinetterie ne sont plus fonctionnels et présentes des fuites d'eau lors de leur utilisation.

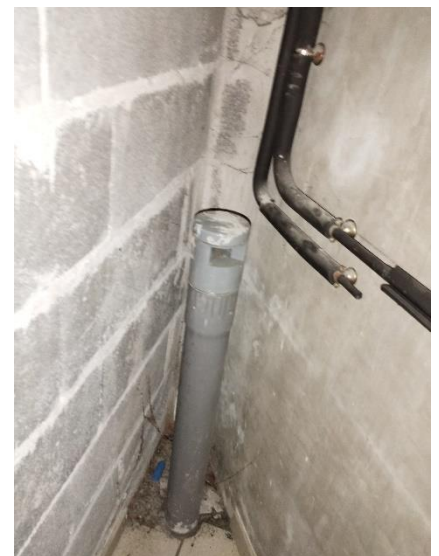
Colonnes EU/EV en PVC en bon état, pas de fuites signalées. Une ventilation de chute a été détecté dans le local technique du ballon électrique. Elle n'est pas conforme car non situé en extérieur.

Les ventilations de chute n'ont pas été détectées, il faudra vérifier qu'elle ne débouche pas en faux plafond.

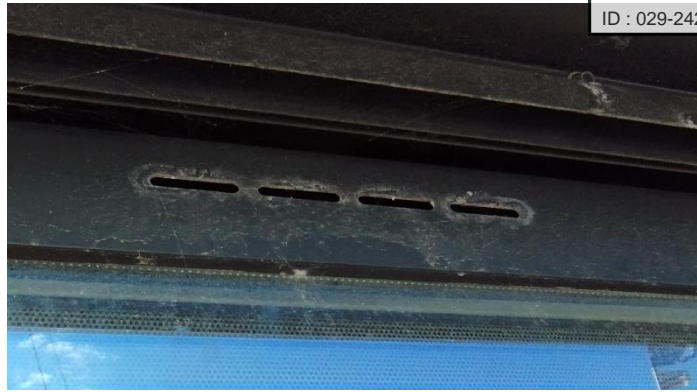
Les menuiseries de la façade Sud de la boutique des Crapauds son équipées d'entrées d'air, les menuiseries de la façade Nord ne sont pas équipées d'entrée d'air.

La ventilation de la boutique des Crapauds est très faible aux vues des normes actuel en vigueur. En réalité les nombreuses infiltrations d'air causées par la mauvaise étanchéité à l'air du bâtiment permettent un renouvellement de l'air, mais c'est un sujet à prendre en compte en cas de travaux futur renforçant l'étanchéité à l'air. La gérante de la boutique nous a indiqué ouvrir les portes du local dès qu'il fait beau pour ventiler.

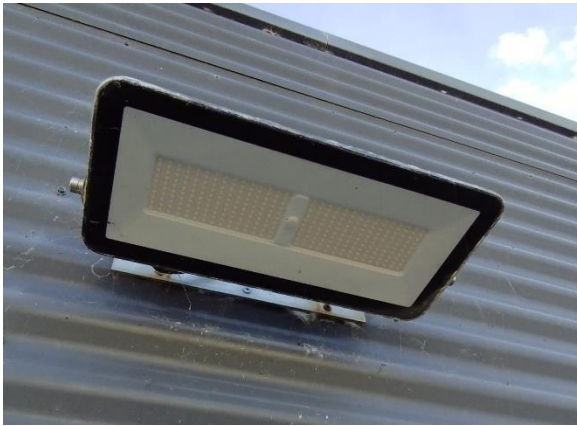
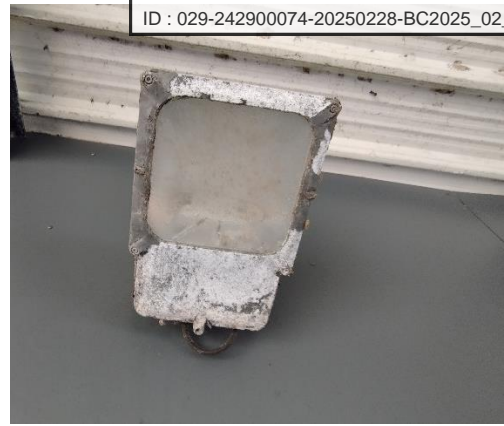
A l'extérieur, des éclairages LED et des éclairages plus ancien font le tour du bâtiment. On remarque une corrosion importante des équipements en place. Nous n'avons pas testé l'éclairage qui est selon les occupants du bâtiment allumé toute la nuit pour des raisons de sécurité, la mise en place d'un détecteur de présence pourrait permettre de faire de grandes économies d'énergies.

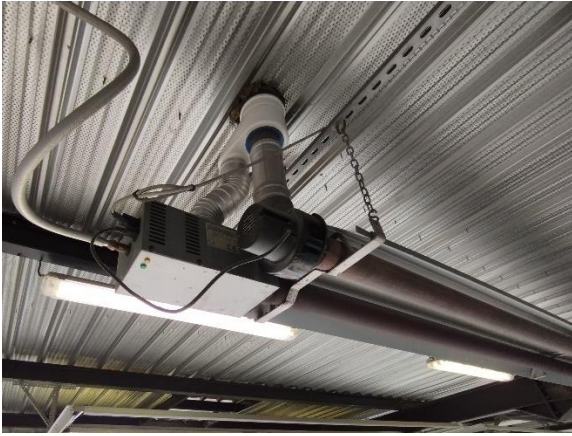
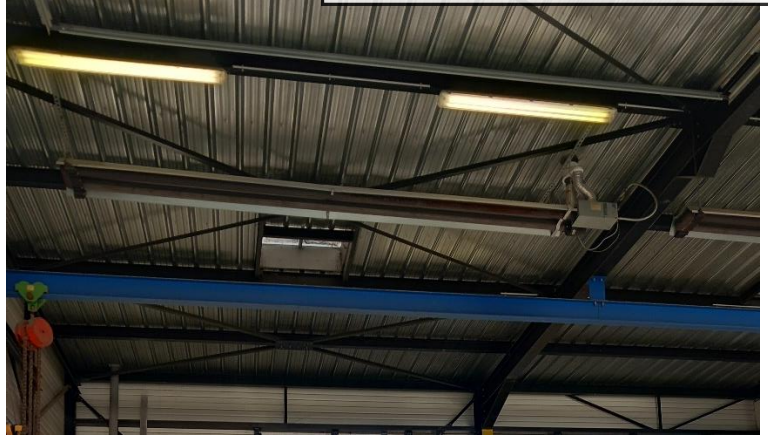
2 radiants gaz de type Tu230 de marque SOLARNICS de 20.5 kW (soit 41 kW) sont en place dans l'atelier du Lot A. Ils sont suspendus en plafond par des chaînes. L'admission en comburant et le rejet des gaz de combustion se fait en toiture via une ventouse.

L'alimentation en gaz de ces émetteurs est réalisée via des flexibles. La mise en marche s'effectue par une commande située au niveau de l'escalier permettant d'accéder au bureau.

Le radiateur gaz n'est pas adapté aux besoins des occupants du site. Il permet de chauffer l'atelier mais pas de faire varier l'humidité.

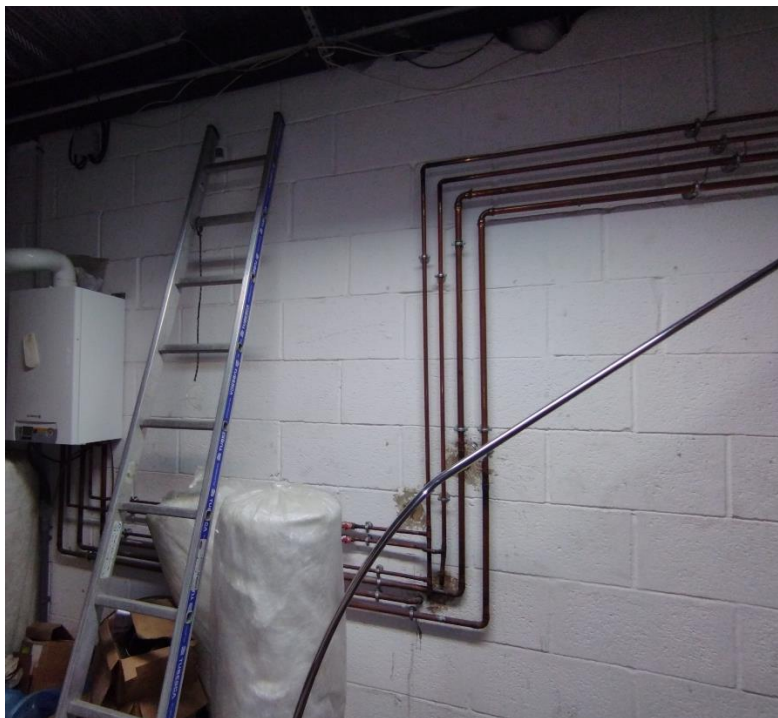
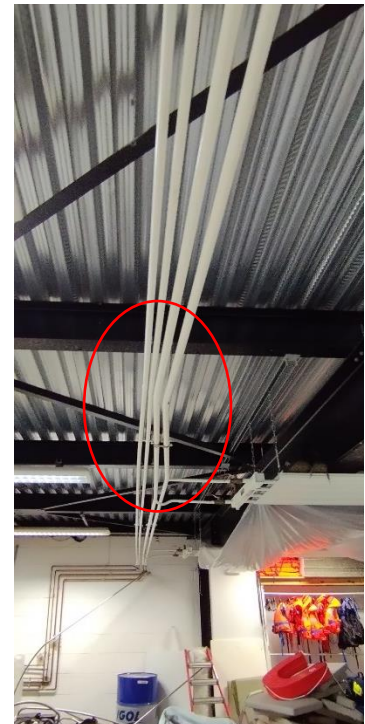
La circulation est assurée par les circulateurs internes des chaudières. Le réseau en cuivre circule en apparent en faux plafond jusqu'aux émetteurs. Dans l'atelier du lot C du RDC bas, le réseau de distribution est placé trop bas ce qui gêne les occupants pour leur usage. On a constaté que le réseau est déformé à cause de choc lié à l'usage du site.

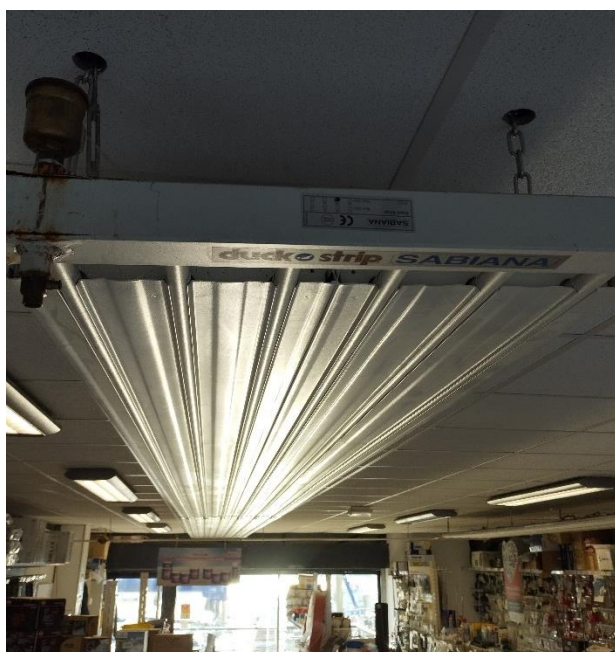
Au RDC haut, les émetteurs de chauffage sont des panneaux rayonnants de type type DS3-06 de marque SABIANA. Comme pour la boutique, la présence de ce type d'émetteur nous surprend. Les problèmes constatés sont les même que pour la boutique et du au même causes. Les panneaux rayonnants présentes de nombreuses traces de corrosions ayant fait éclater le thermolaqué d'origine

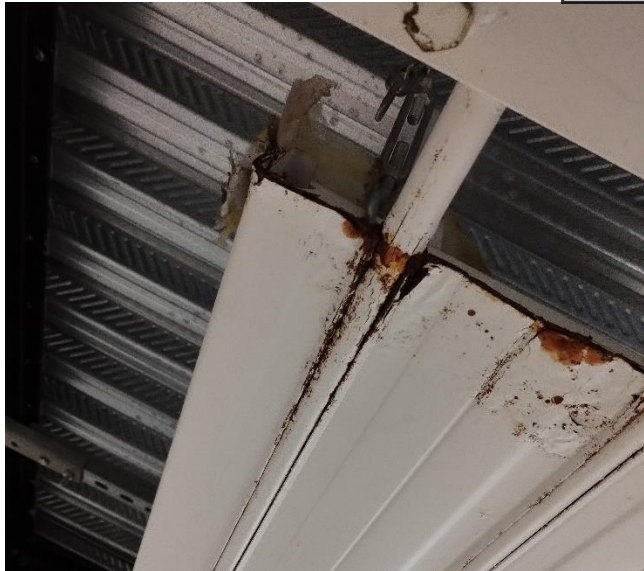
L'atelier du lot C est également équipé de panneaux rayonnants qui gênent les occupants pour leur usage. Les panneaux rayonnants baissent la hauteur sous plafond disponible dans les locaux. Ce qui n'est pas dérangeant pour un usage de bureau ou de commerce, mais le devient pour venir stocker des bateaux pour réaliser leur entretien. Les émetteurs présents dans cette zone humide sont dégradés par de la corrosion.

- ⚠ Chaudière, production de chauffage : chaudières gaz d'état correcte
- ⚠ Distribution de chauffage : les réseaux de chauffage sont en état correcte, ils sont dégradés dans l'atelier du lot C
- ❌ Emission – radiateurs : Corrosion importante sur certains émetteurs

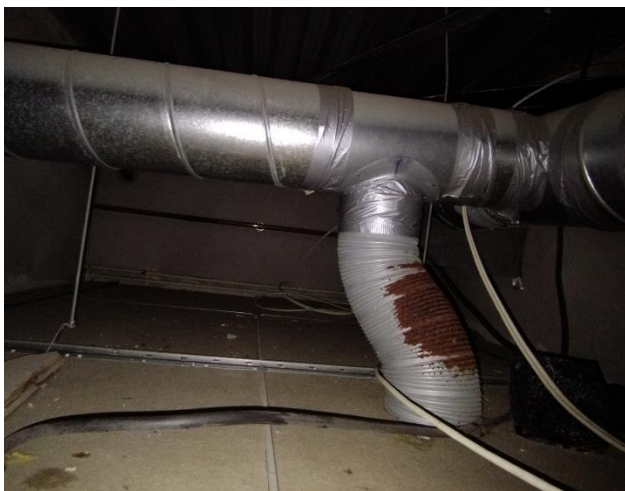
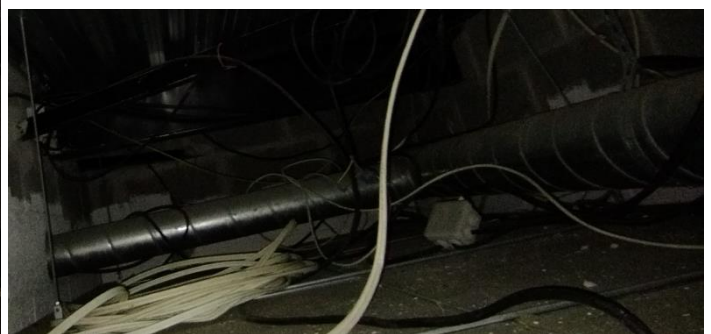
Les réseaux dans ce local d'activité sont corrodés au niveau des flexibles de raccordement aux bouches. Un piège à son est présent entre le réseau d'extraction et le caisson de ventilation.

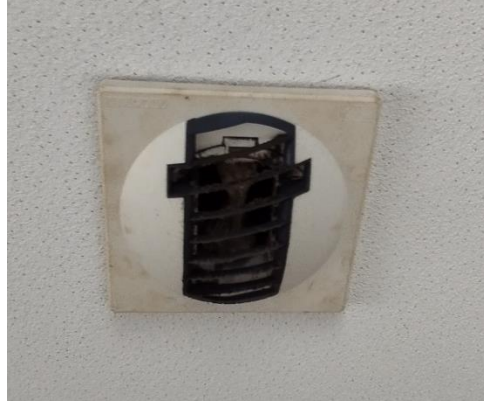
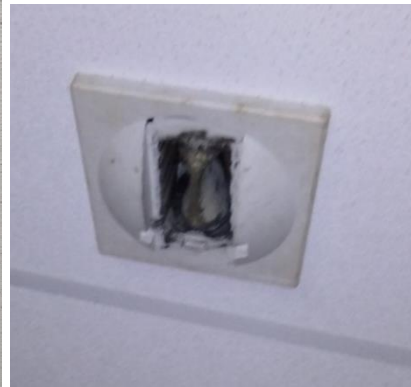
Les bouches d'extraction sont hygrorégulables. Certaines sont dégradées et leur état d'entretien n'est pas bon.

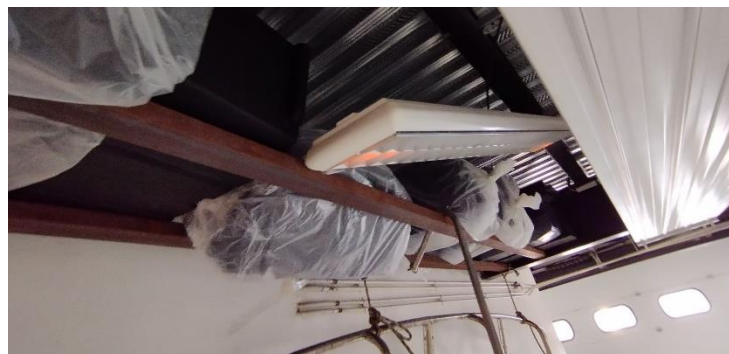
Une partie des luminaires sont dégradés ou sur le point de tomber.

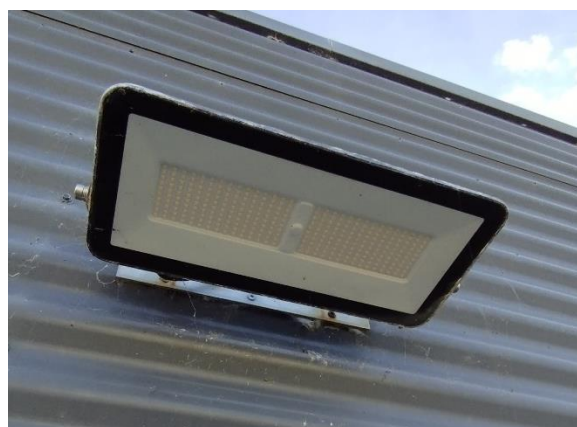
A l'extérieur, des éclairages LED et des éclairages font le tour du bâtiment. On remarque une corrosion des équipements en place. Nous n'avons pas testé l'éclairage qui est selon les occupants du bâtiment allumé toute la nuit pour des raisons de sécurité, la mise en place d'un détecteur de présence pourrait permettre de faire de grandes économies d'énergies.

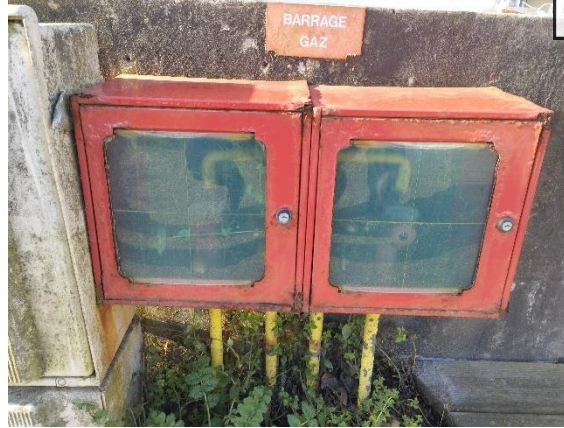
Des organes de coupure gaz sont en place pour chaque local, on les retrouve sur la terrasse qui se situe au-dessus du club de plongée. Les locaux raccordés à l'organe de coupure ne sont pas explicitement indiqués. On ne sait donc pas en cas d'urgence quelle vanne fermer. De plus, la corrosion commence à dégrader ces organes de coupure, un changement pourrait être nécessaire dans peu de temps
