## EXTRAIT DU REGISTRE DES DELIBERATIONS DU CONSEIL MUNICIPAL DE LA COMMUNE DE PLOVAN

### **41-2026 Cartes locales d'exposition au recul du trait de côte : pérennité des ouvrages de protection**

## PLOVAN – OUVRAGE N°1 – RU VEIN POSTE

## PLOVAN – OUVRAGE N°2 – PALUD TREB

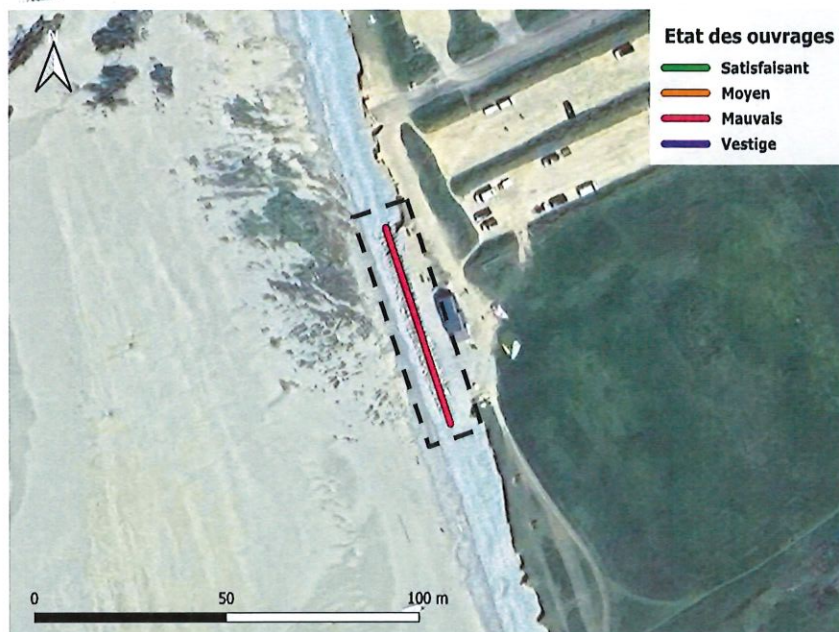
**Typologie :** Talus en enrochements

**Linéaire :** 50 m

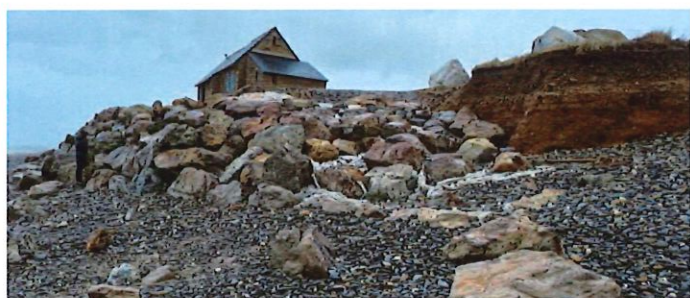
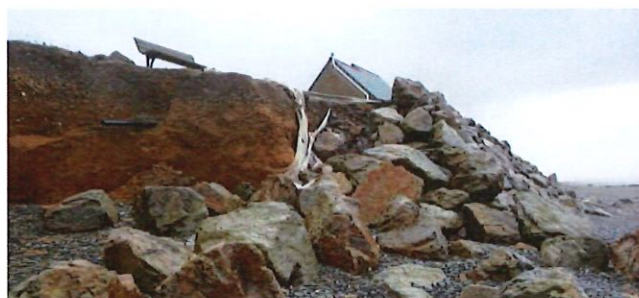
### PHOTOGRAPHIES

**Etat général :** **Mauvais**

- Protection constituée d'un talus en enrochements, implanté en avant de la falaise en protection d'un poste de secours.

- Talus présentant une pente très raide.
- Glissements récurrents de blocs, observés notamment en partie nord.
- Mise à nu et déchirement du géotextile.
- Présence de nombreuses lacunes importantes, traduisant une déstructuration progressive de l'ouvrage.

Considérant le très mauvais état de l'enrochement laissant présager la disparition du poste de secours actuel, les conseillers valident, à l'unanimité, le caractère non pérenne du site rappelant qu'un projet de déconstruction sera mené au cours de la mandature dans le cadre d'un réaménagement du secteur de surveillance de la plage de Ru Vein.

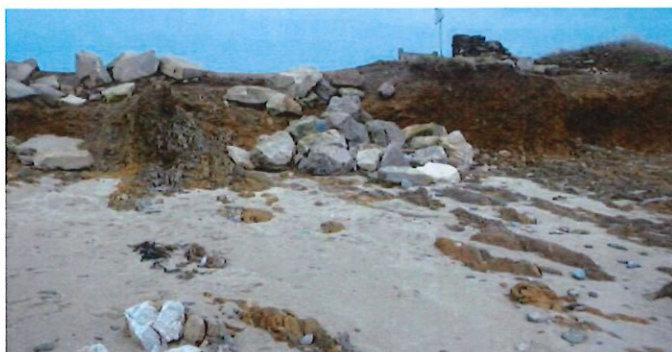
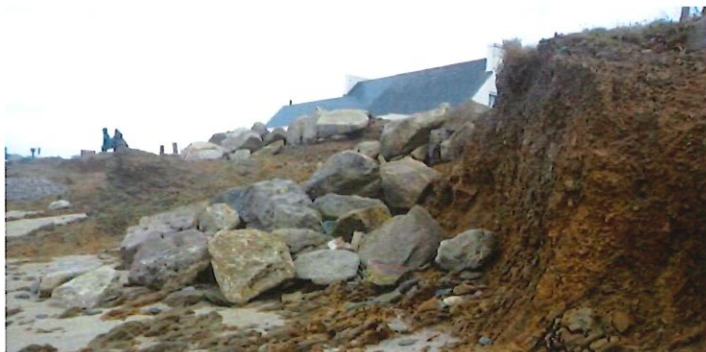
### PHOTOGRAPHIES

Etat général : **Vestige**

- Protection constituée d'enrochements libres disposés à la fois en pied et en crête de microfalaise.
- Ouvrage situé au sud du restaurant Penn Ar Bed.

- Les enrochements, de blocométrie hétérogène, sont disposés de manière irrégulière et ne présentent pas d'organisation apparente pour garantir leur stabilité.
- Glissement quasi généralisé des blocs.
- Les enrochements ne semblent pas jouer de rôle protecteur contre l'érosion, comme le montrent les traces d'érosion sur la falaise et le recul du talus.

Considérant l'état de vestige de l'ouvrage n°2, le conseil municipal, à l'unanimité, valide son caractère non pérenne.
