PROCES-VERBAL DU CONSEIL MUNICIPAL
DU 06 JANVIER 2026

RESIDENCE
LES VERGERS
SENS-DE-BRETAGNE

REHABILITATION

2. DIAGNOSTIC TECHNIQUE

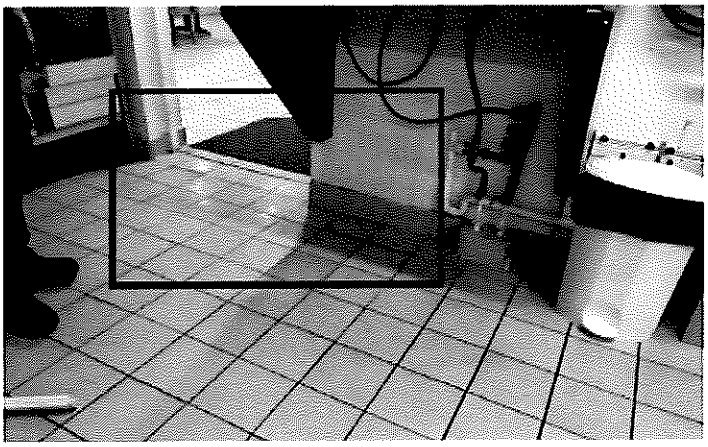
Des désordres ont été constatés dans la cuisine centrale au niveau du seuil entre la salle de réparation froide et la salle à manger du personnel. Les eaux de lavage ne s'écoulent pas correctement dans le siphon de sol. Un autre point d'écoulement serait à prévoir dans le cadre des travaux proposés.

Proposition : Création d'un siphon de sol supplémentaire, à raccorder au réseau existant

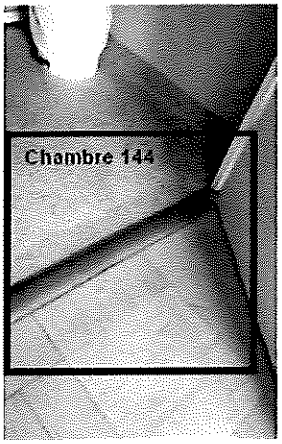
Même constat dans les salles d'eau au RDC de l'aile A (exemple ci-dessous chambre 144). Il s'agit ici de reprendre le sol de la pièce dans son ensemble.

Proposition : Pose de revêtement souple, avec reprise de la chape pour les SDB au RDC (pente incorrecte pour l'écoulement vers le siphon de sol)

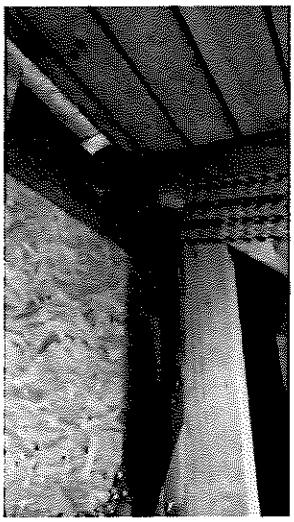
Charpente

Bon état mais traces d'humidité sur les liteaux

Proposition : réalisation d'un diagnostic parasitaire conseillée afin d'appliquer le traitement approprié en prévention. Réfection de la couverture en mettant en place une lame d'air.

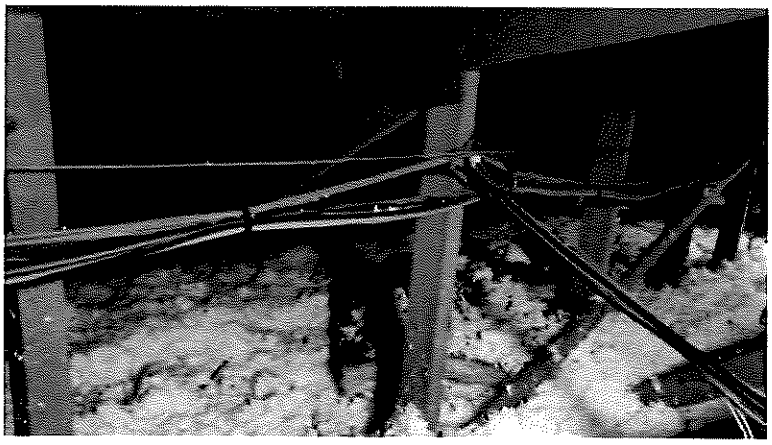
Isolation

Les combles ont été isolés par soufflage de laine minérale en 2013, sur 35 cm d'épaisseur. Les boîtiers sont accessibles, ou marqués par des repères .

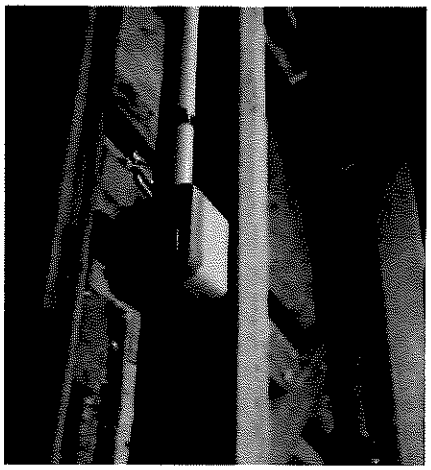
Accès maintenance

La circulation prévue pour l'entretien est en bon état, tout comme les trappes d'accès et l'éclairage des combles. En revanche, les trappes d'accès sont lourdes, compte tenu de leur caractéristique « coupe-feu » et ne dispose pas de vérins. Ce qui rend difficile leur manipulation, qui peut être nécessaire plusieurs fois par jour dans certains cas. En effet, des commandes sont accessibles à cet endroit et doivent être actionnées afin de réarmer les clapets coupe-feu lors des alarmes du système d'alarme incendie.

Proposition : mise en place de trappes faciles à manipuler. Mise en place de moteur électrique de réarmement des clapets CF (*périmètre des travaux de sécrutié incendie)*

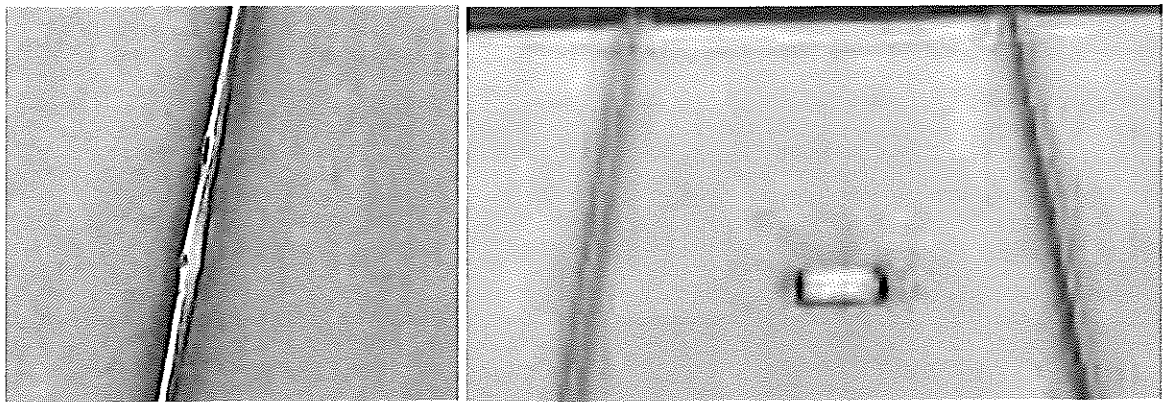
Ventilation naturelle toiture insuffisante (le zinc est quasiment "collé" sur la pièce bois au faitage) , d'où les traces d'humidité observées sur les liteaux

Joint debout fissuré / "rustines" apparentes

Proposition : Remplacement de la couverture zinc des batiments A et B (voligeage bois existant conservé) et réfection du lambris en sous face du débord en périphérie de toiture

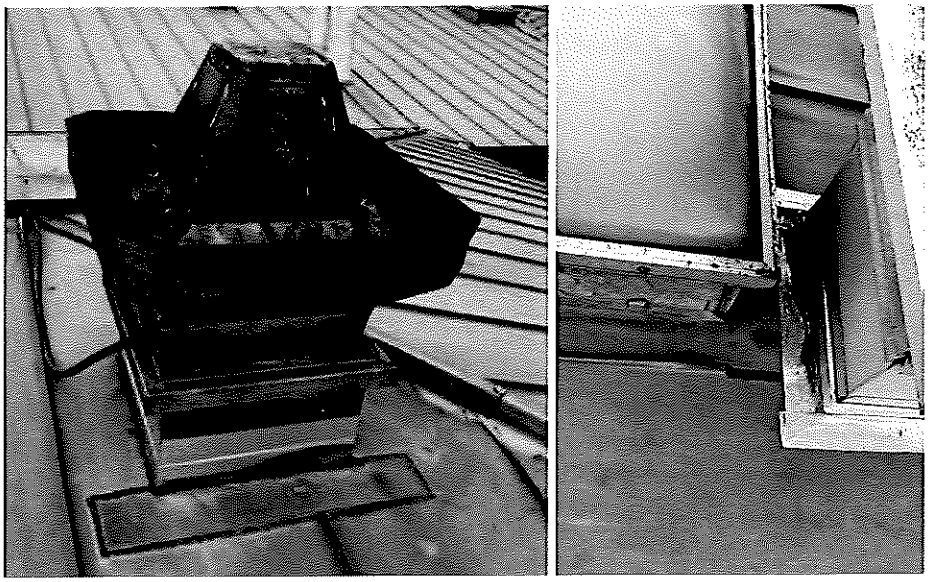
Emergences (extracteur desenfumage, skydome...) : traitement en pied non conforme car absence de double agrafure (feuilles soudées ensemble)

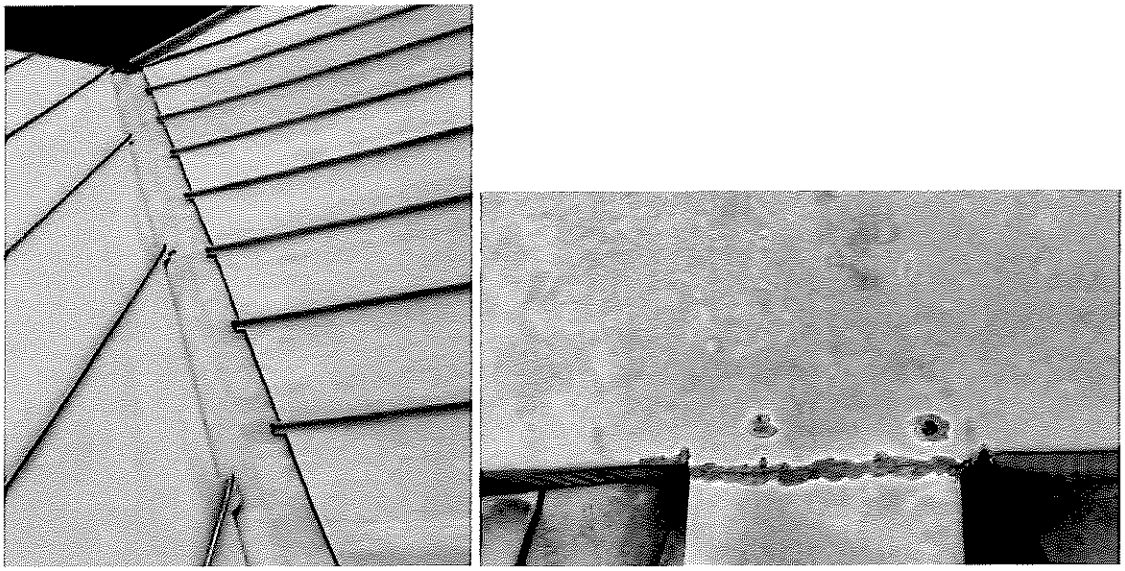
Noue : absence de dilatation alors la feuille est bloquée en tête et en pied / des pointes du voligeage ont percé le zinc

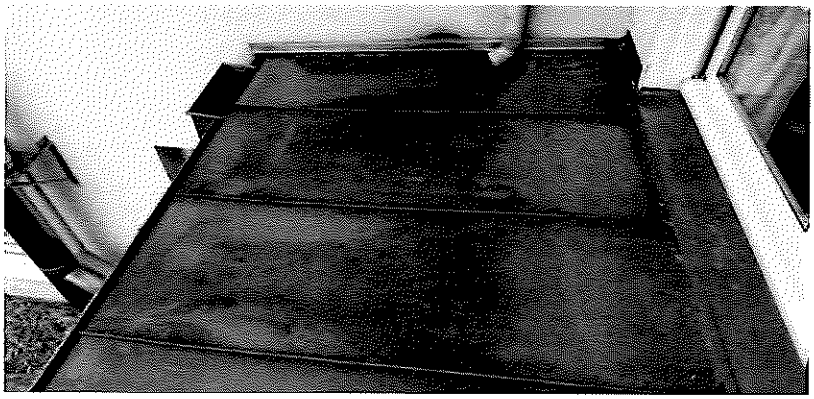
Non-conformité terrasson zinc (relevé insuffisant en partie haute, ci-dessus)

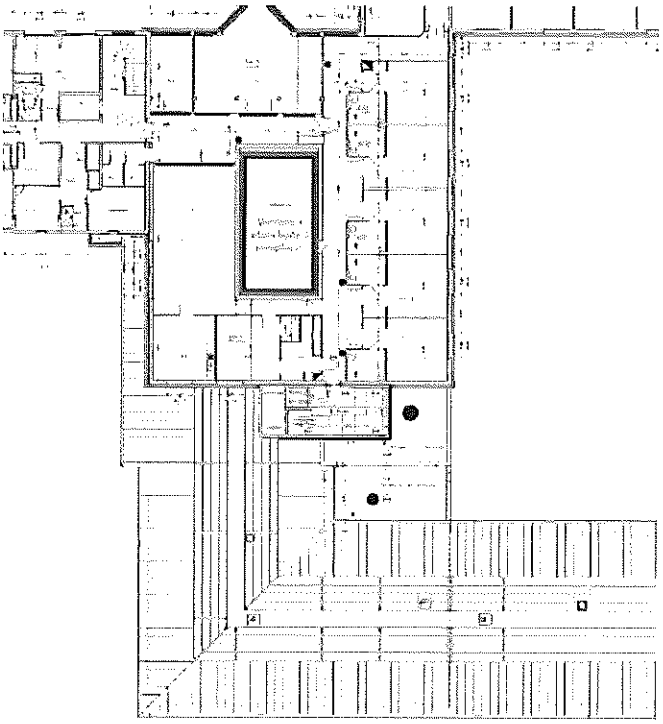
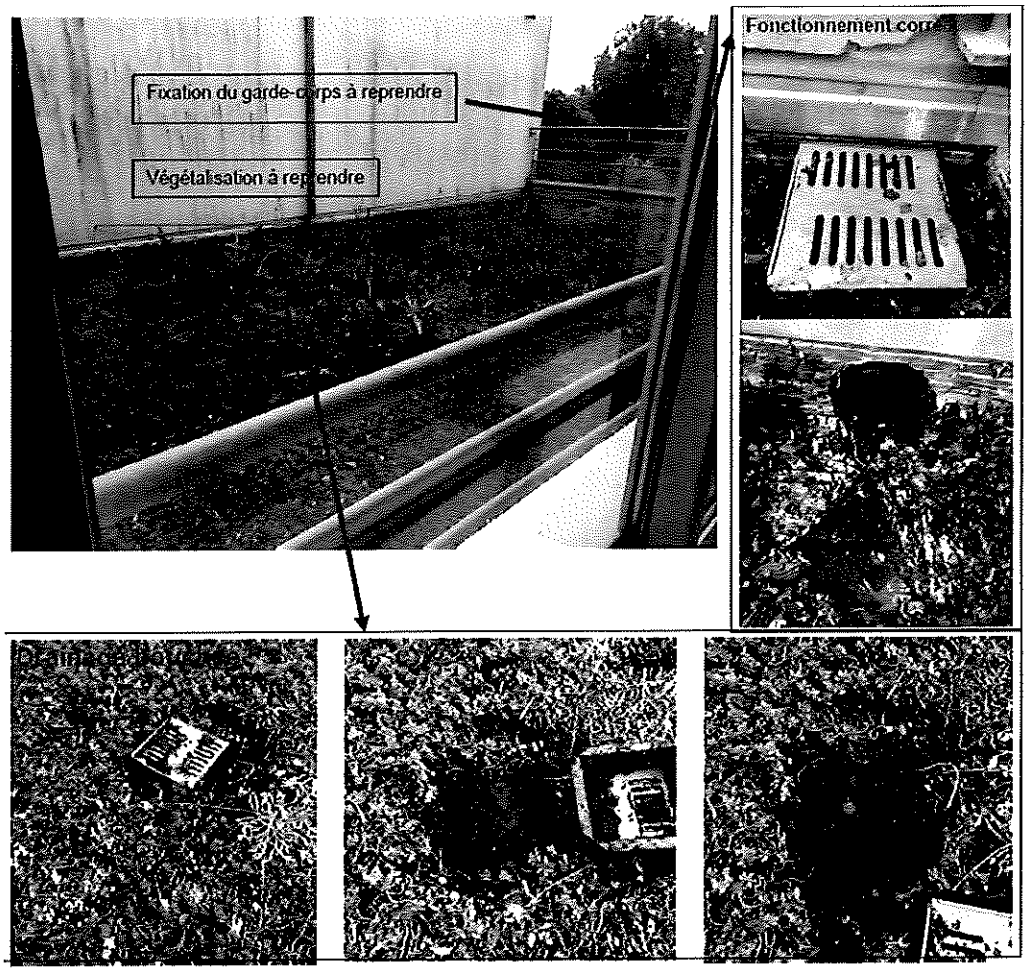
Terrasson « 2 » : cette toiture terrasse végétalisée non-accessible nécessite un entretien. En effet, une des deux crapaudines est bouchée, malgré la grille de protection, qui mérite d'être fixée plus solidement au lieu d'être posée. Cette conduite bouchée peut être à l'origine d'infiltration.

D'autre part, le garde-corps donnant sur le parking montre du jeu et doit également être fixé. Dernier point, un entretien des plantations de sedum est à prévoir, avec un simple désherbage, puis un complément de plants, en variant éventuellement le cultivar.

Par contre, le joint acrylique ainsi que les relevés d'étanchéité sont en bon état, tout comme toutes les descentes EP et boîte à eau de cette zone.

Proposition : Fixations amovibles des grilles de protection des crapaudines, Reprise des fixations du garde-corps, Désherbage et compléments de plants

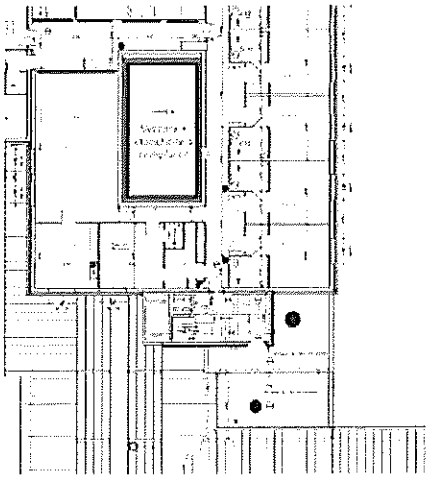
Terrasson « 3 » : un désordre a été constaté avec une cloque importante dans l'étanchéité bitumineuse. La réfection du revêtement sera à prévoir.

Proposition : Réfection complète de l'étanchéité du terrasson

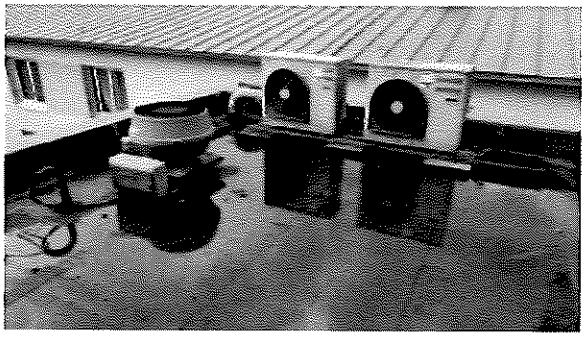
Terrasson 3 bis : bon état

Environ 4 cm d'eau stagne sur cette terrasse, qui surmonte la cage d'escalier. Il n'a pas été constaté de désordre concomitant.

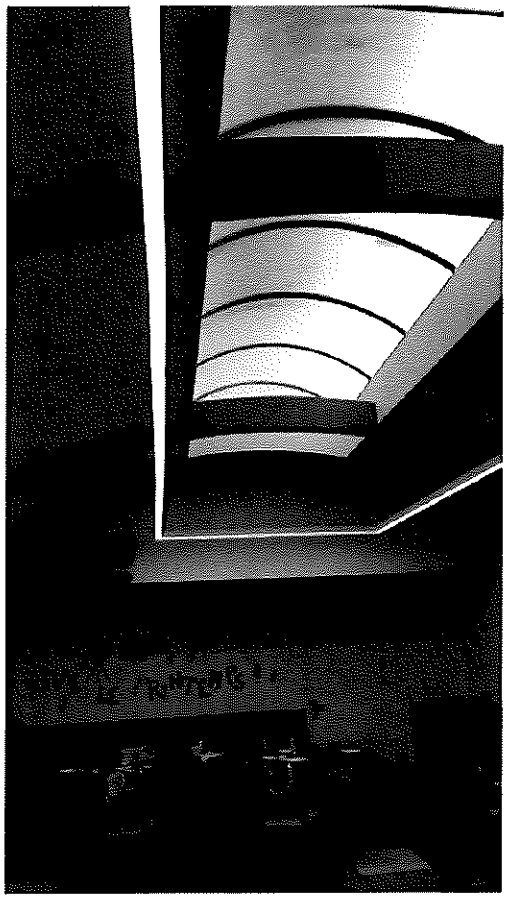
Terrasson « 4 » en pourtour de verrière :

Étanchéité bitumineuse dégradées, bande solin arrachée

Proposition : Réfection complète de l'étanchéité du pourtour de la verrière

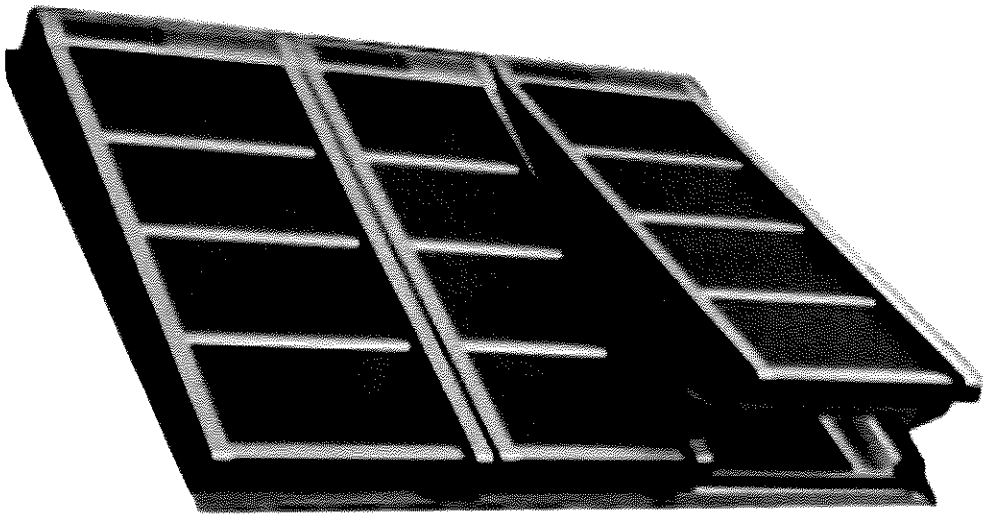
La « verrière » du restaurant est en polycarbonate cintré et dispose d'un système d'occultation partielle, auparavant contrôlé mécaniquement par une commande électrique placée dans la salle de restauration. Cette équipement ne fonctionne plus, et le lattis de l'occultant est usé. En pourtour, l'étanchéité bitumineuse est également en mauvais état. Une reprise de l'ensemble est à prévoir. À noter : La commande de désenfumage à côté est fonctionnelle, cependant sa présence n'est pas obligatoire pour le SSI (de plus c'est une commande manuelle) mais cela permet d'aérer.

Ci-contre : bande solin arrachée, étanchéité dégradée, et occultant en mauvais état, avec commande en panne.

Proposition : Remplacement de la verrière par un modèle en double vitrage à contrôle solaire équipé de store extérieurs électriques, suppression de l'occultant

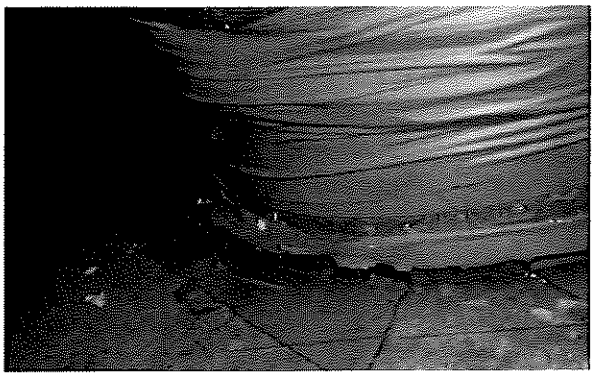
La salle à manger du personnel : Un caisson de soufflage est mis en oeuvre dans le faux plafond de la circulation adjacente mais celui-ci ne semble jamais avoir fonctionné. Aucune grille de prise d'air n'est d'ailleurs présente dans la toiture zinc du dessus.

Proposition : Remplacement des caissons par une ventilation double flux pour limiter les déperditions par renouvellement d'air.

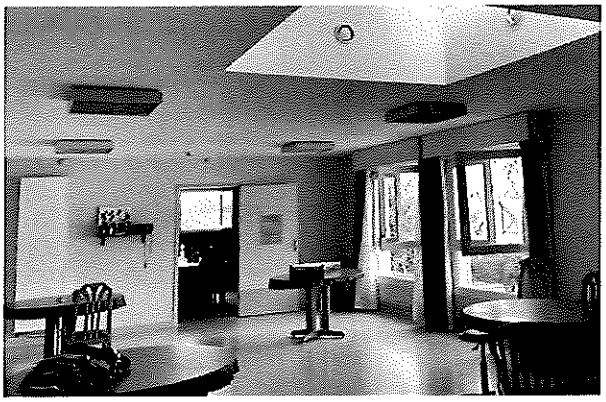
Salon R+1 : Le salon de l'étage est ventilé mécaniquement par un caisson qui ne fonctionnait pas lors de notre visite. Il est à noter que les entrées d'air ne sont pas aux nombres suffisants pour traiter les besoins théoriques d'un tel local. La ventilation du salon ne respecte pas le règlement sanitaire départemental. Raccord au soctch de la gaine de rejet.

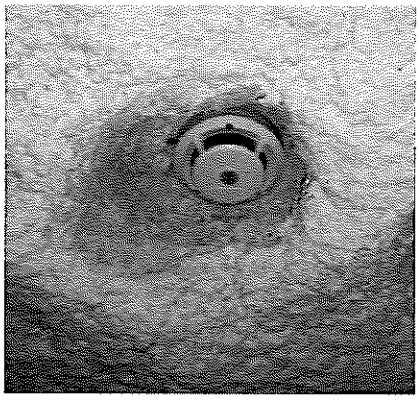
Locaux RDC et ETAGE : Ventilation autoréglable avec bouches de ventilation dans les salles de bains et des entrées d'air dans les menuiseries extérieures. Cette ventilation est conforme. Le caisson se situe dans les combles techniques du bâtiment C. Le caisson est fonctionnel mais d'ancienne génération. Les bouches et les entrées d'air sont de génération actuelle.

Proposition : remplacement d'un caisson simple flux

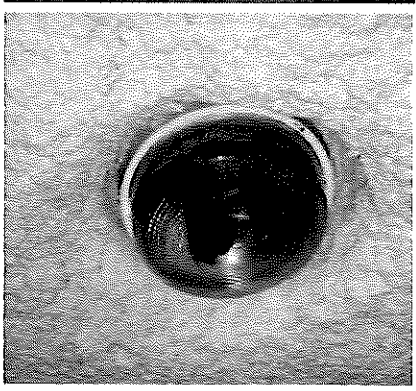
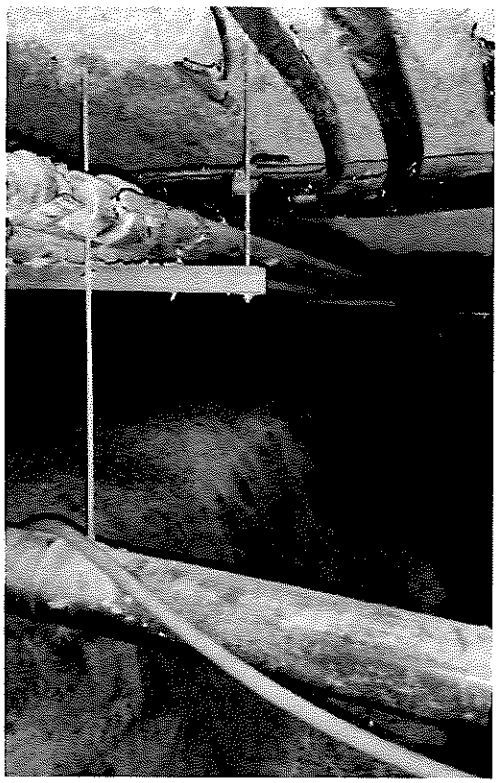
Bâtiment D

Salle à manger RDJ et salle du personnel : Les caissons ne fonctionnent pas (Caissons soufflage avec batterie à EC et reprise) ainsi que le caisson de ventilation de la circulation 1. Un remplacement des caissons semble nécessaire pour répondre à nouveau au règlement sanitaire départemental.

Proposition : Mise en place d'un caisson double flux centralisé pour les deux locaux pour limiter les déperditions par renouvellement d'air.

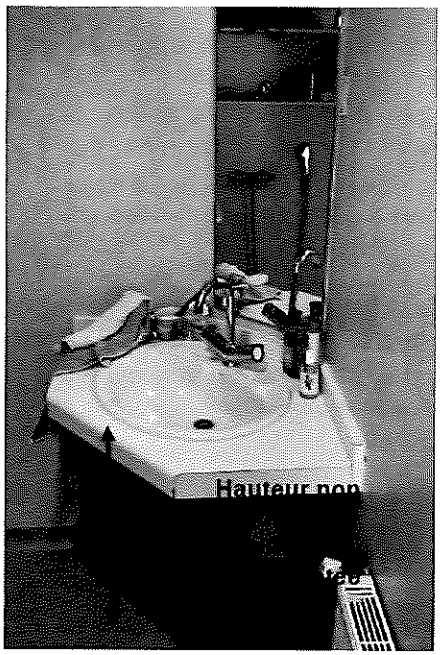
Aile C : une partie des salles d'eau des chambres de cette aile, soit 24/33 unités, nécessite des adaptations.

La hauteur et la profondeur des lavabos est à revoir. En effet, la hauteur des vasques est trop faible (70 cm minimum de haut sur 60 cm de largeur), et la robinetterie pourrait être plus facile d'accès. Équiper les installations actuelles avec des vasques moins profondes, équipées de siphon plat, pourrait résoudre le problème sobrement et efficacement.

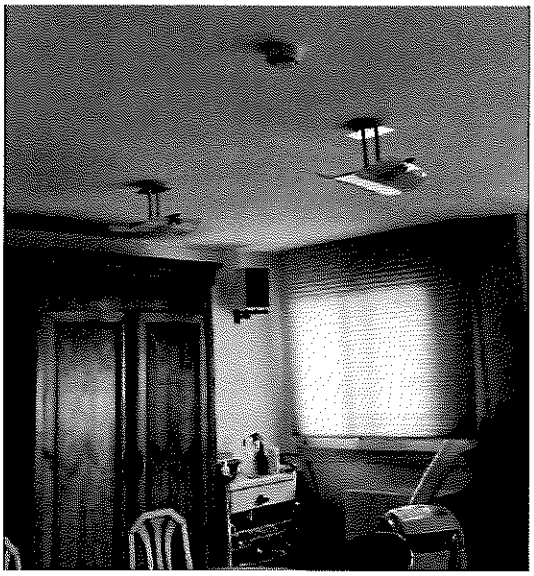
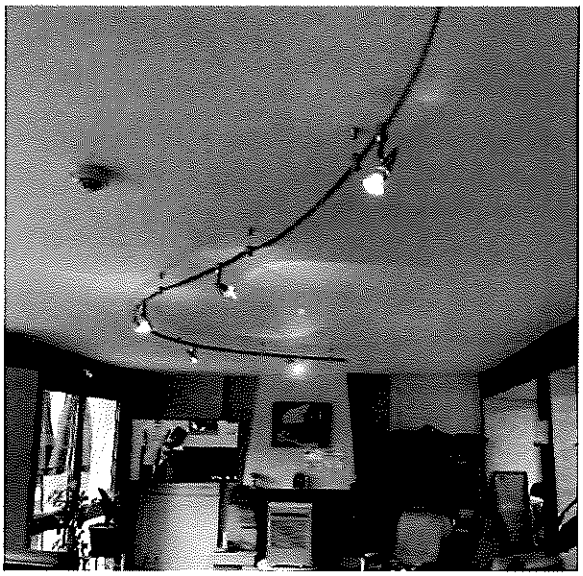
Eclairage salons bât B

Quelques locaux communs ne respectent également pas les exigences d'éclairage, à savoir le salon au RDC qui est équipé de spots halogènes sur rails, ainsi que la salle TV lecture à l'étage du bâtiment B, équipée de plafonniers fluorescents.

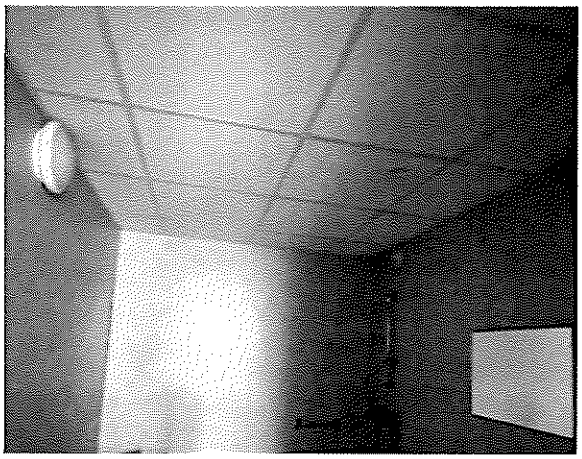
Les chambres du bâtiment A sont, pour la plupart, équipées de luminaires en suspension dans les pièces de vie, qui ne répondent pas aux exigences d'éclairage réglementaires (60 lux mesurés, 100 lux moyens demandés).

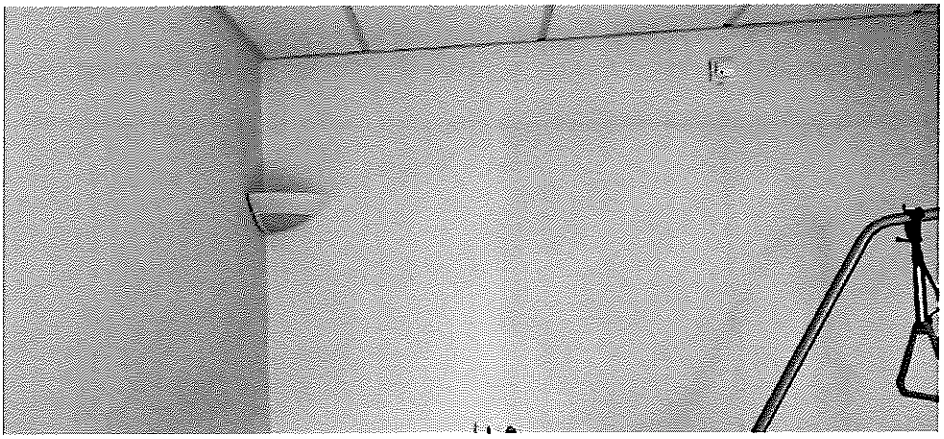
Eclairage chambre bât C et D

Les chambres du bâtiment C et D sont équipées d'applique en entrée de chambre et de plafonniers fluorescents, ainsi qu'une applique de lecture en angle de pièces à côté du lit. Les relevés d'éclairage effectués dans les chambres sont de 70 lux moyens, ne respectent pas les exigences d'éclairage de 100 lux moyens.

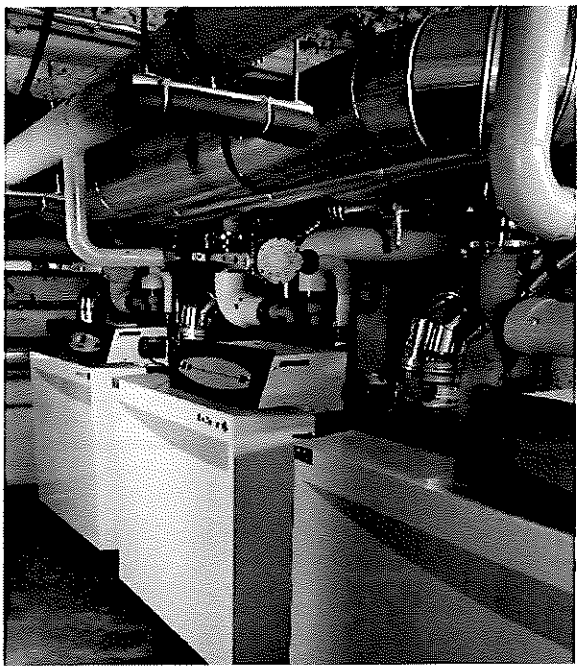
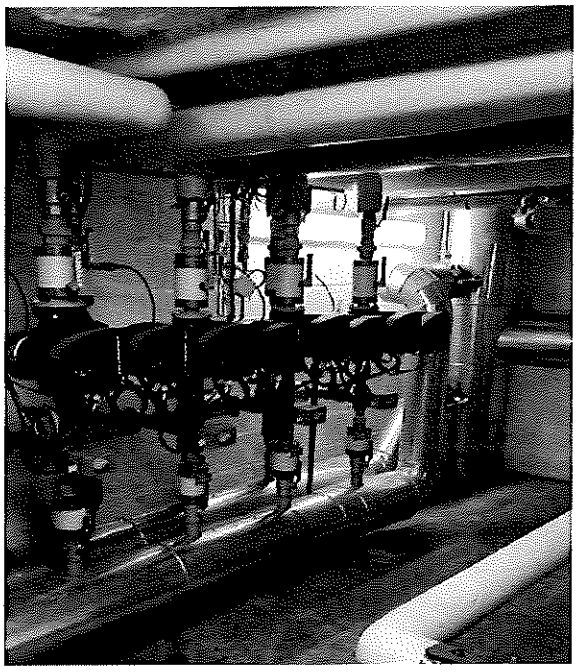
Le chauffage est assuré par une chaudière gaz isolée avec accès par le rez-de-jardin.

La chaufferie gaz existante est en bon état. Elle a été refaite en 2014. Elle est constituée de :
* 3 chaudières à condensation de 230 kW unitaire.
* D'une production semi instantanée avec échangeur sur le réseau primaire et ballon à accumulation.
* De pompes de chauffage électroniques (1 départ chauffage par bâtiment et 1 départ à température constante).

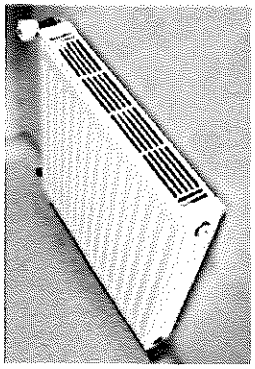
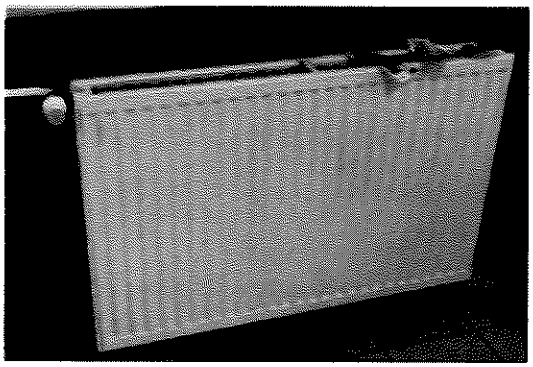
Les locaux sont chauffés pas radiateurs eau chaudes pour l'ensemble des bâtiments. Ils sont pour la plupart en bon état de fonctionnement mais ils ne sont pas tous équipés de robinets thermostatiques. Une campagne d'ajout de robinets thermostatiques sera préconisée.

-Des radiateurs aciers dans les chambres, salles de bains, bureaux : état variable, bon fonctionnement

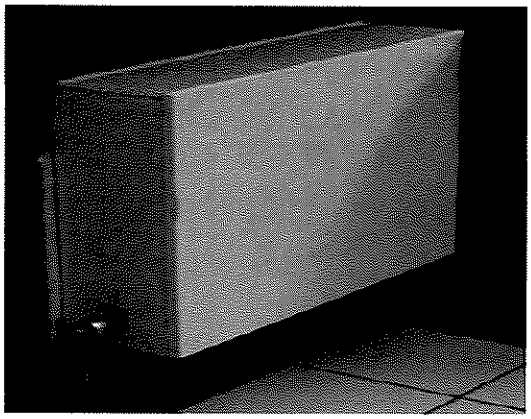
-Des radiateurs à ailettes pour les autres locaux. Ces radiateurs sont peut-être fonctionnels, mais ils ne semblent pas correspondre aux standards hygiéniques des radiateurs pour ce genre d'établissement. En effet l'entretien n'est pas optimum car les ailettes se situent à l'intérieur d'un caisson et sont difficilement accessibles.
Certains radiateurs ne sont pas équipés de robinets thermostatiques.

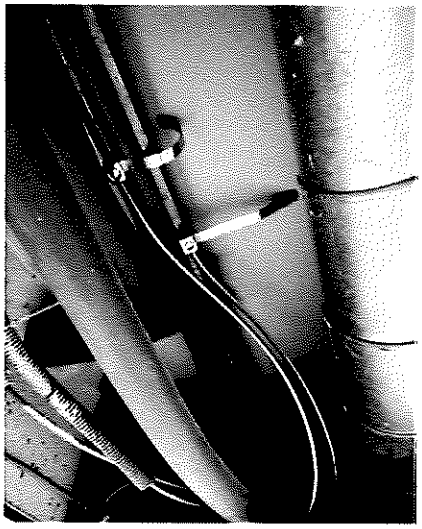
Distribution ECS et Bouclage ECS :

La distribution ESC est bouclée sur l'ensemble du site et parait conforme. Les canalisations sont en bon état. La pose du calorifuge dans les faux plafonds du bâtiment A et B n'est pas toujours opérationnelle. Une campagne de réfection du calorifuge dans les faux plafonds sera prévue dans le cadre des améliorations du décret tertiaire.
