## **Rapport de constat**

**TRIBUNAL ADMINISTRATIF DE RENNES**  
**ORDONNANCE DE REFERE CONSTAT du 14 juin 2024**  
**N° de dossier T.A : 2403278-7**

**Dossier 23.1884 PONT L'ABBE / SAINT JOSEPH**

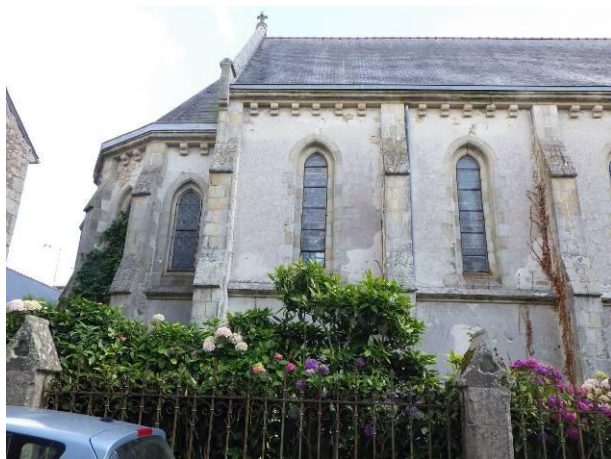
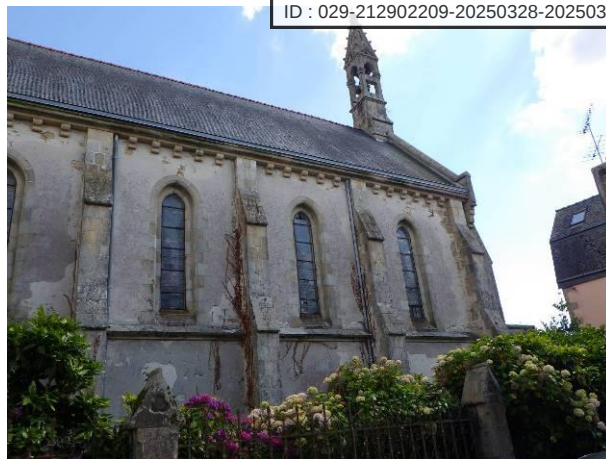
L'église est élevée en maçonnerie de granit enduite avec chainages d'angles et encadrements des baies en pierres taillées de granit. Clocher et flèche ajourés. Des contreforts maçonnés avec pierres taillées sont élevés autour de la nef et du chœur.

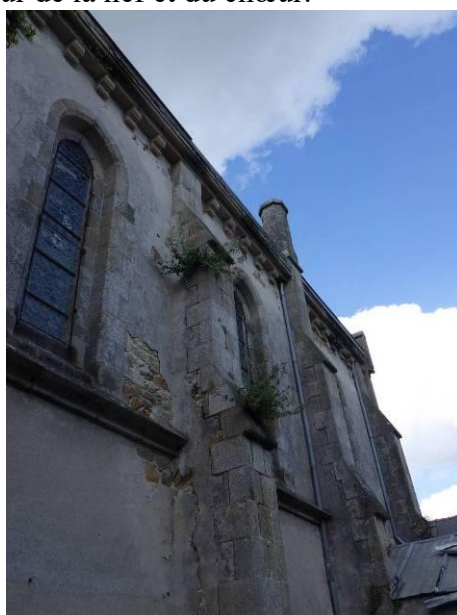
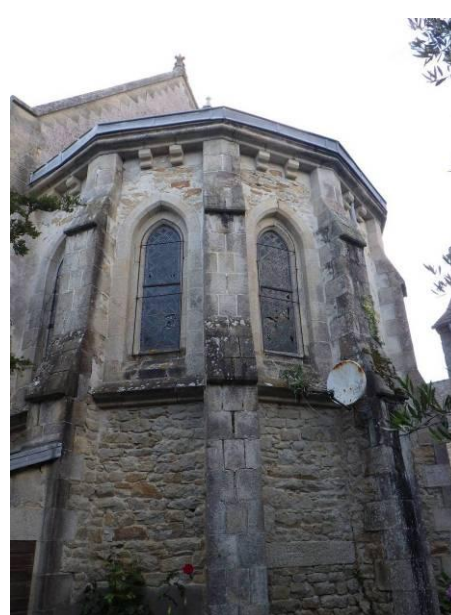
La façade arrière – Sud – et le chœur
