# Hôtel d'entreprises Quai Cambarell - LANILDUT

## RAPPORT D'AUDIT

Indice B

Phase : DIAG

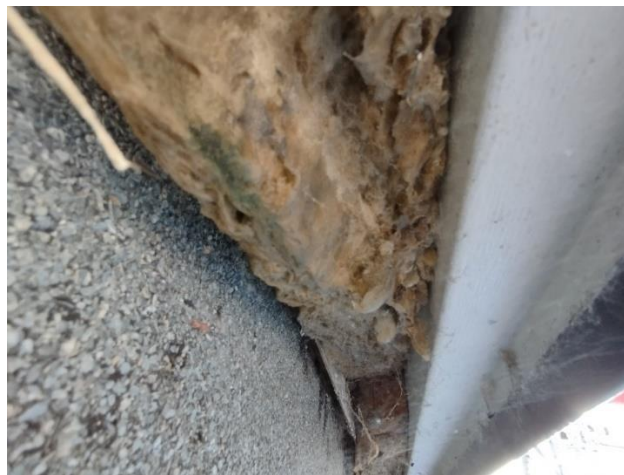
Nous avons constaté que l'isolation en laine de verre à l'endroit où elle été accessible, était dans un état très délabré. La laine est gorgée d'eau, ce qui impact ces performances thermique.

*Composition du bardage a un endroit ou la bavette était manquante*

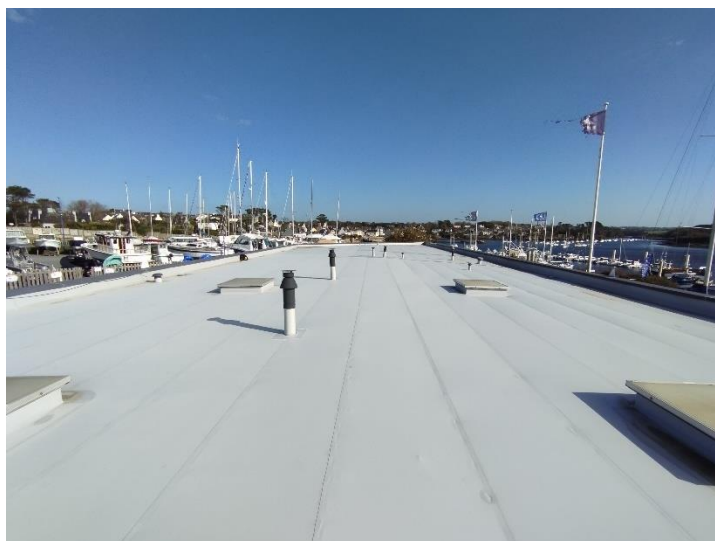
La toiture terrasse est portée par la charpente acier du bâtiment, il s'agit d'une toiture chaude constituée d'un bac acier sur lequel est placé 10 cm de laine minérale, l'étanchéité est réalisée par une membrane de type PVC.

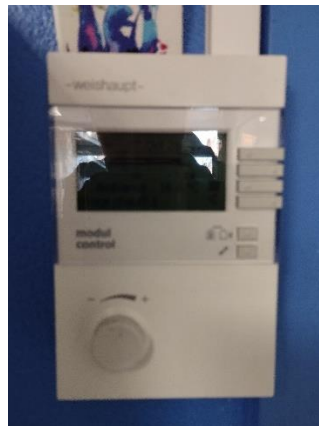
Un thermostat programmable est situé dans la salle de réunion, il n'est actuellement pas utilisé par les utilisateurs du local car le chauffage n'est jamais mis en route. Mais en cas de mise en route du chauffage ce thermostat peut permettre de réaliser des économies d'énergie importantes grâce au réduit nocturne est à la meilleure gestion des températures de consignes.

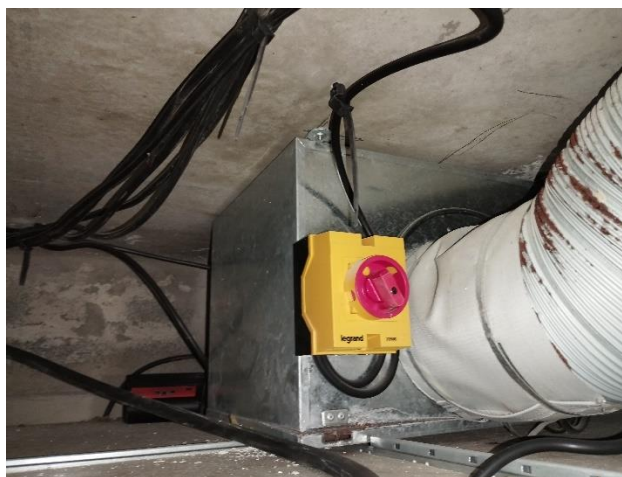
Le caisson de ventilation est situé dans la circulation en faux plafond. Son accès n'est pas possible par le dessous, car il y a trop peu d'espace pour pouvoir ôter la plaque de faux plafond, ce qui rend délicat l'extinction du caisson en cas de nécessité.

Nous n'avons pas réussi à récupérer d'informations sur le modèle du caisson et sur son débit d'extraction. La plaque signalétique n'est pas accessible.

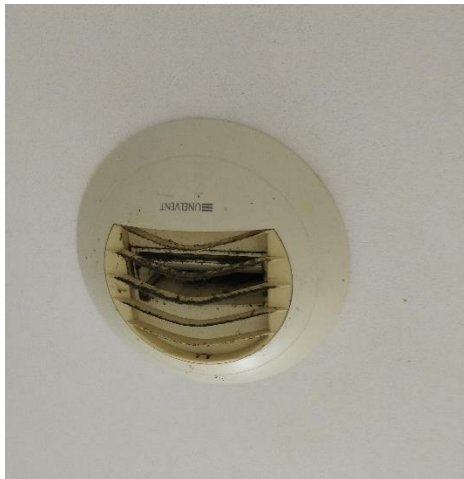
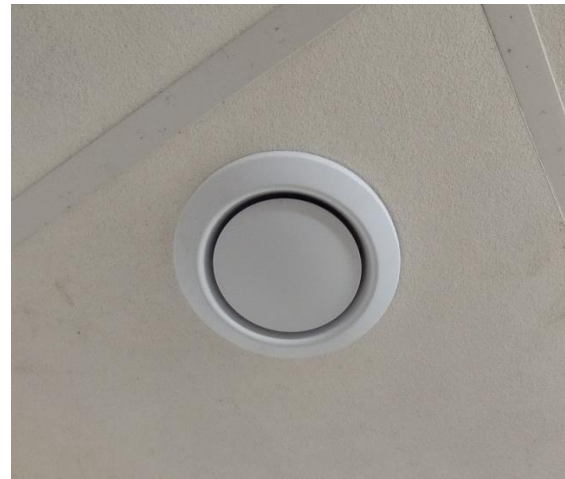
Les bouches d'extraction des vestiaires sont neuves, celle de la salle de formation et des sanitaires sont plus anciennes. Elles n'ont pas dû être changées lors de la réfection des réseaux.

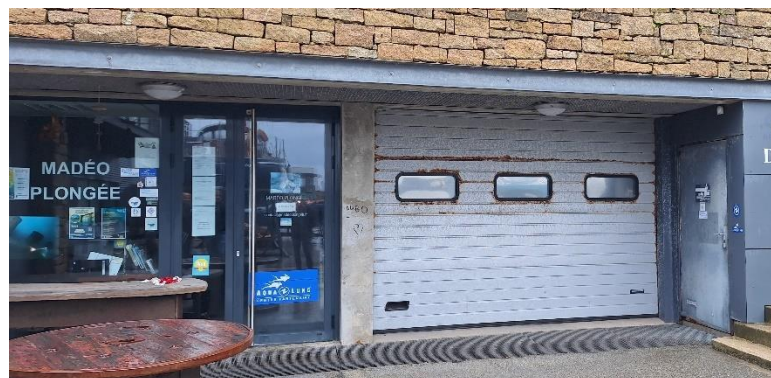
L'étanchéité à l'air de la porte sectionnelle, n'est pas bonne, ce qui permet de laisser entrer de l'air neuf.

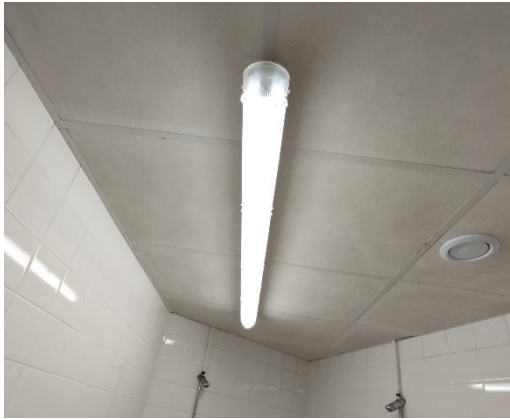
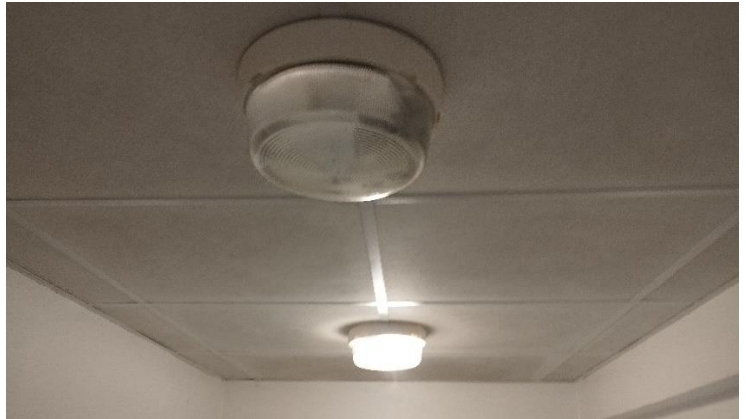
L'éclairage est constitué de différents luminaire halogène et fluo-compact. Il est géré par interrupteur manuel. On remarque la présence de luminaires non fonctionnels dans le local.

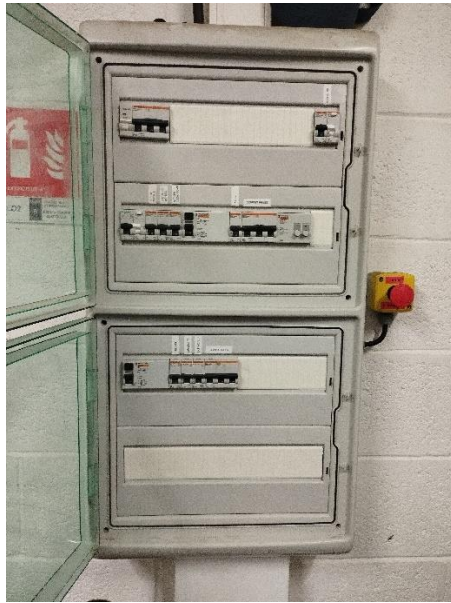
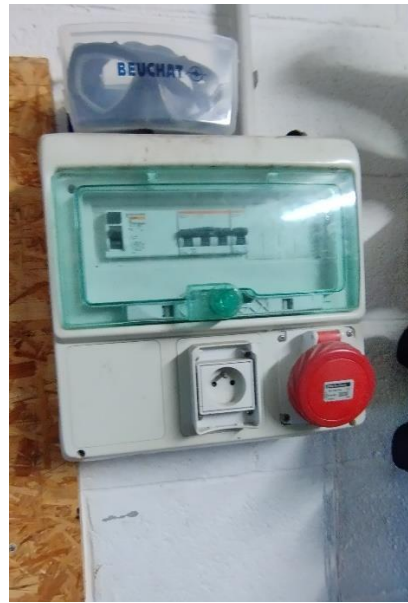
Le compteur Linky du club de plongée est situé dans le local des sanitaires du port, l'abonnement est d'une puissance souscrite de 9 kVA. Cette puissance souscrite est liée aux consommations spécifiques du local compresseur.

Les tableaux électriques sont aux normes, sur le tableau principal il est bien détaillé la destination de chaque disjoncteur. Des interrupteurs différentiels sont bien présents. L'alimentation en triphasé du compresseur et des prises est bien protégé.

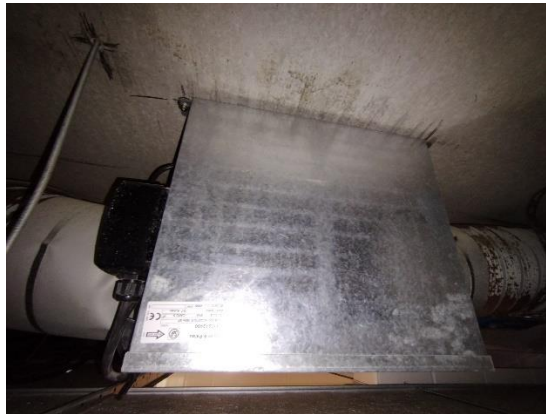
Le caisson de ventilation est situé dans la circulation en faux plafond. Il s'agit d'un caisson de type CAB-200 ACUSTICA de marque Soler & Palau pouvant atteindre un débit maximum de 920 m<sup>3</sup>/h.

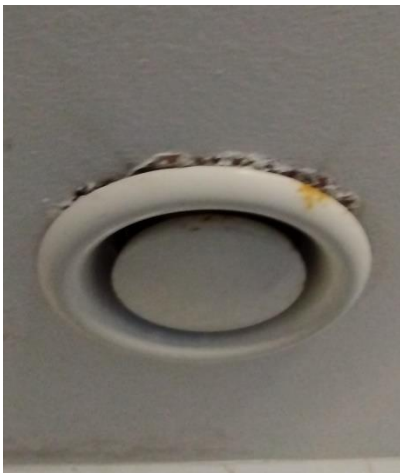
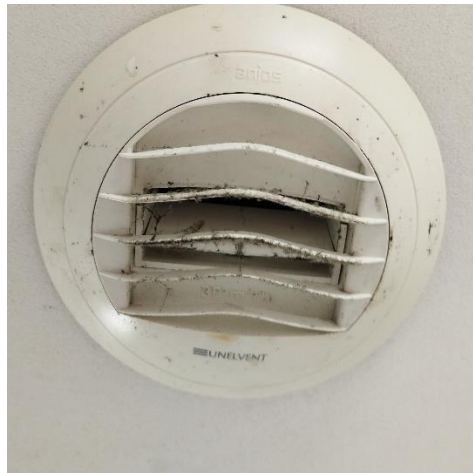
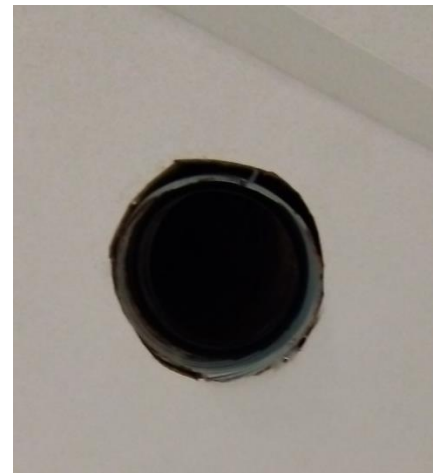
Les bouches d'extraction des sanitaires sont dans un état assez vétuste, les bouches ayant été ajoutées lors de l'agrandissement des sanitaires en 2006 sont réglable manuellement. Les bouches d'origine du bâtiment sont-elles autoréglables. On a constaté que certaines bouches n'étaient plus présentes, il ne reste plus que la gaine flexible en apparent.

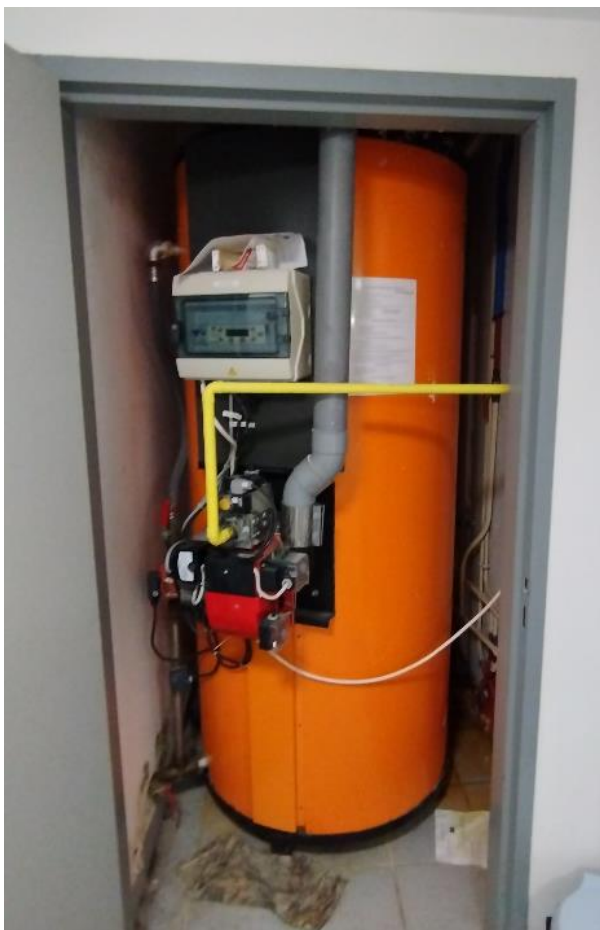
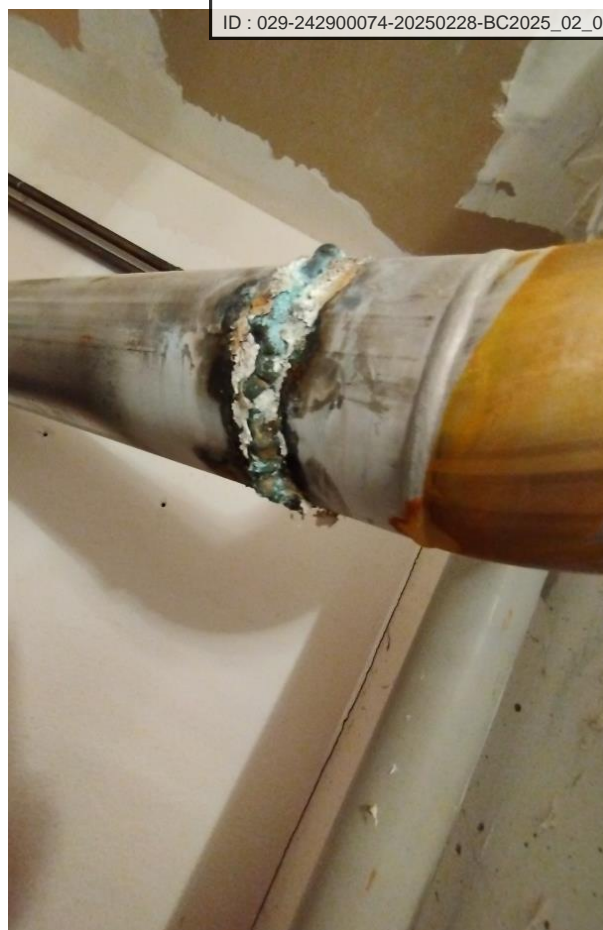
La production gaz est constituée d'un brûleur de type STG 146/2 de marque BENTONE. Ce brûleur est conçu pour une utilisation en chaudières à eau en fonctionnement intermittent ce qui est bien adapté à l'usage. La puissance du brûleur peut varier de 47 à 144 kW selon les besoins.

Le ballon et un modèle de type MAXO GAZ 69 de marque CHAROT. Il fait un volume de 720 litres et une puissance de 70.5 kW. La grande différence avec un ballon de stockage classique est la présence d'un circulateur intégré qui permet d'éviter la présence de stratification et ainsi de maximiser le stockage en plus de limiter les risques de développement légionelle.

L'accumulateur gaz est alimenté en air comburant via un conduit en PVC en provenance du plafond qui vient rejoindre le brûleur. Le conduit d'évacuation des gaz brûlés est en inox, des traces de corrosion inquiétantes sont présentes sur le conduit de rejet des fumées au niveau des soudures.

**En cas de fuite de gaz brûlé par ces soudures corrodées, la non-efficacité de la ventilation ne permet pas de rapidement les évacuer. Ce qui peut rapidement devenir très dangereux pour les utilisateurs des sanitaires.**

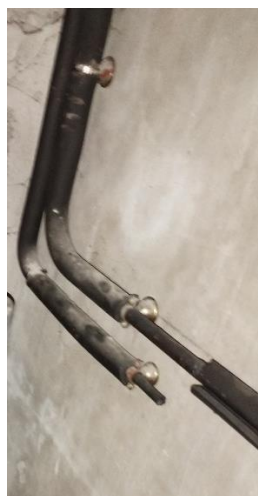
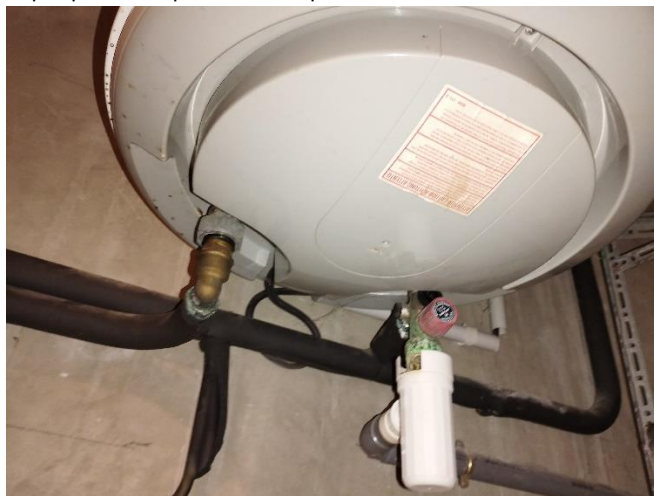
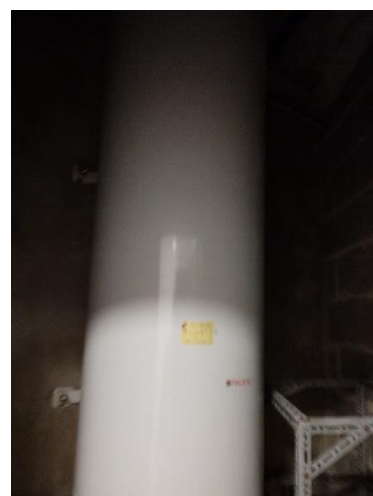
Le générateur d'eau chaude sanitaire électrique est un ballon de 200l avec une résistance de 2.2kW, il s'agit d'un modèle PACIFIC de marque THERMOR. Actuellement, le chauffe-eau n'est plus connecté à l'alimentation en eau froide ce qui le rend non fonctionnel comme indiqué par le responsable du port.

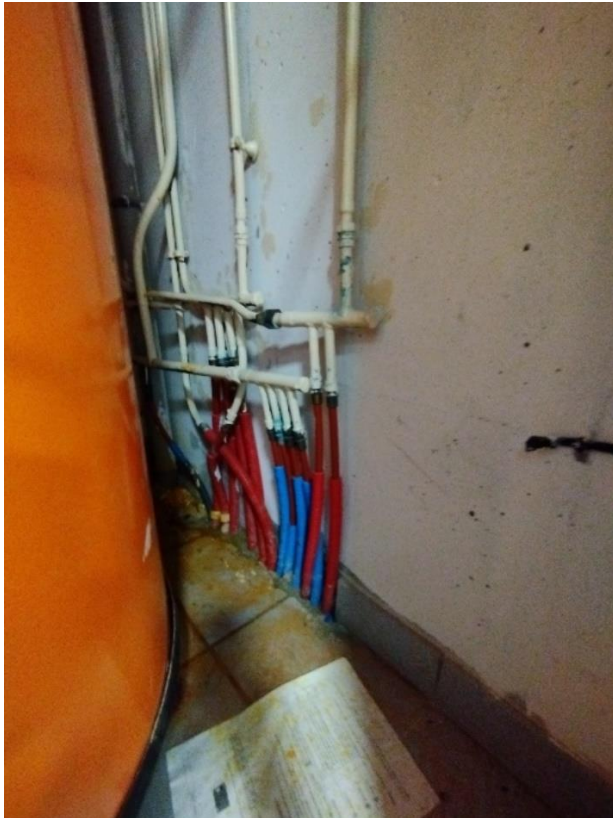
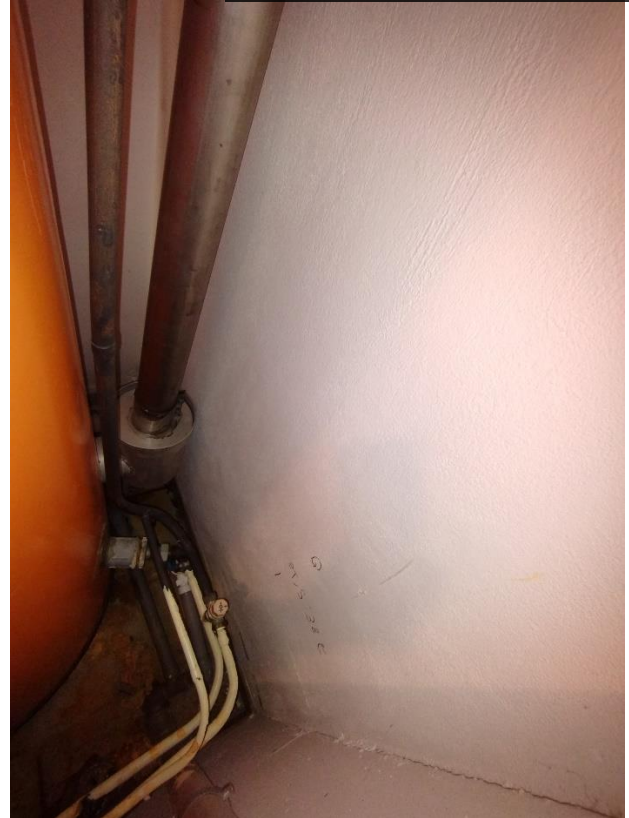
Les nourrices de distribution de l'eau froide, de l'eau mitigé et de l'eau chaude sanitaire sont situées dans le local où se trouve actuellement l'accumulateur gaz. Tous les réseaux sont réalisés en tube PER rouge, la couleur des fourreaux permet de les différencier. Les alimentations en PER cheminent dans la dalle jusqu'aux différents points de puisage (douches, sanitaires, lavabo et évier).

Le réglage de la température de l'eau mitigé pour les douches est situé derrière l'accumulateur gaz ce qui rend son accès compliqué.

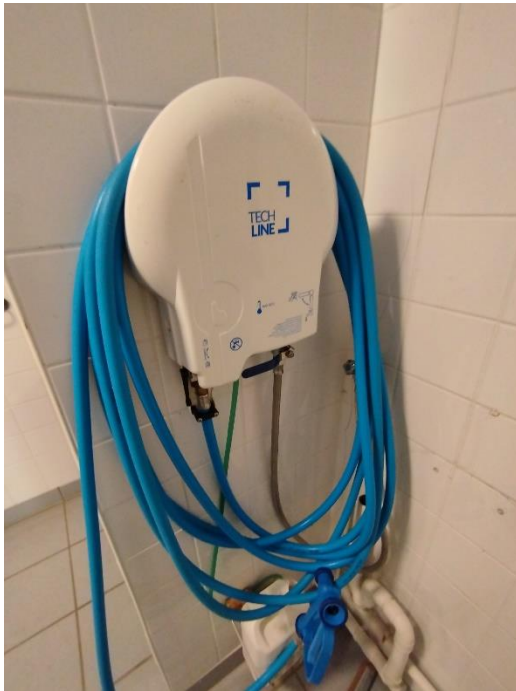
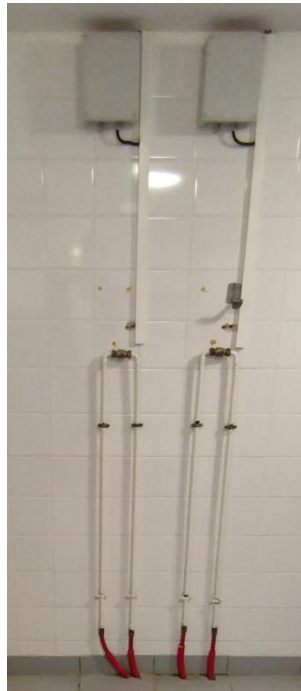
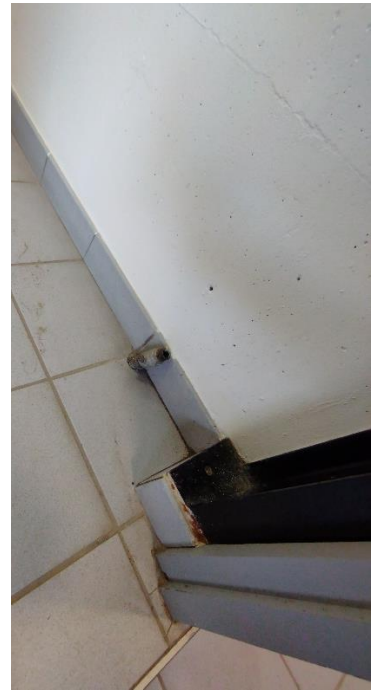
Plusieurs attentes électriques, d'eau froide et d'eau chaude ou mitigée sont présentes dans les sanitaires. Elles ont dû être raccordées précédemment, mais sont actuellement non utilisées.

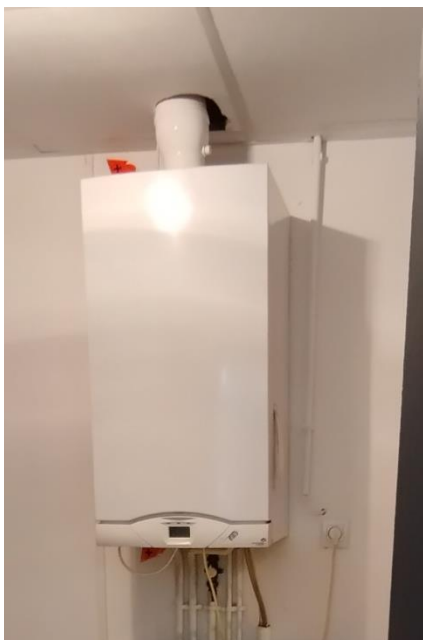
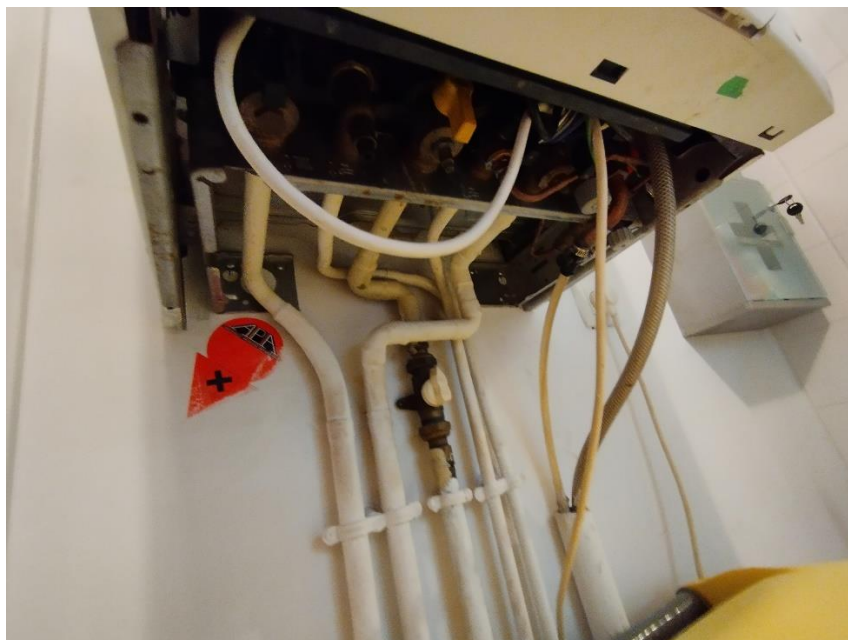
La chaudière est située dans la zone sanitaire qui se trouve derrière la caisse de la boutique. Elle est alimentée en comburant (air) et évacue ces fumées via une ventouse en toiture.

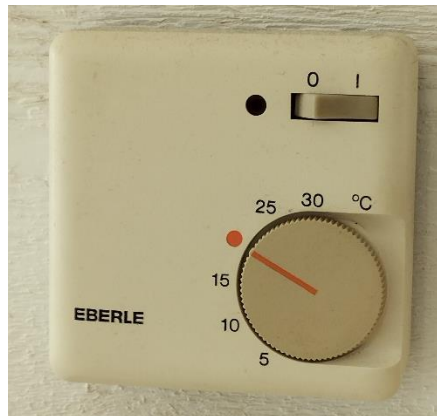
Un thermostat programmable est situé au niveau de la caisse de la boutique. Il n'est pas fonctionnel, actuellement la régulation du chauffage est effectuée en direct sur la chaudière en modifiant la température de sortie. Les occupants de la boutique nous ont confié avoir beaucoup de mal à chauffer le local en hiver. La chaudière est souvent en route à puissance maximal sans pour autant réussir à chauffer la boutique. Cette utilisation importante de la chaudière amène à des factures de chauffage importante pour les locataires du site.

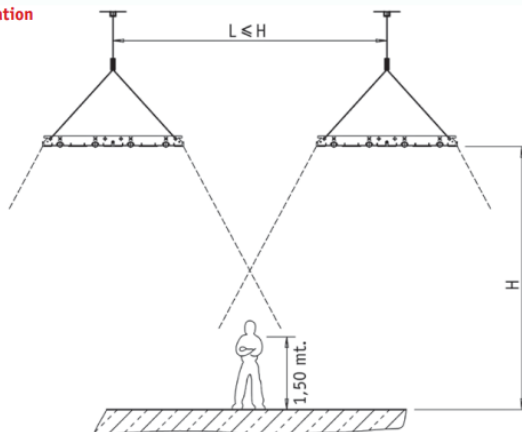
Correct installation  
radiant panels  
Duck Strip

La chaudière a la capacité de régler la température de départ de chauffage de 35 °C à 85 °C. Etant donnée que la chaudière est fréquemment à température maximal pour essayer de chauffer le plus possible le local, la hauteur minimale recommandé est de 3.60 m. Actuellement, les panneaux rayonnants sont montés à une hauteur de 2.50 m du sol.

Le fait que les panneaux rayonnants soit montés trop bas pose un problème concernant la diffusion du rayonnement dans le local. Comme on peut le voir sur la figure ci-dessus, en cas de rapprochement du sol des panneaux, il faut alors multiplier leur quantité afin de garantir un rayonnement constant sur la surface du local. Dans notre cas, les panneaux sont à une hauteur de 2.5 m pour un écartement de plus de 3 m. Ce qui explique le mauvais fonctionnement du système et la sensation de froid ressenti par les occupants du local. Le bureau d'accueil est situé à un endroit non couvert par les émetteurs rayonnants.

Le fabricant recommande également la mise en place de joue anti convective afin d'améliorer l'efficacité de ce type de système. Elles vont permettre de créer un volume d'air chaud au niveau de l'émission est ainsi augmenter le rayonnement tout en réduisant la convection. Cela pourrait être un moyen en cas de conservation des émetteurs de réduire les consommations énergétiques.

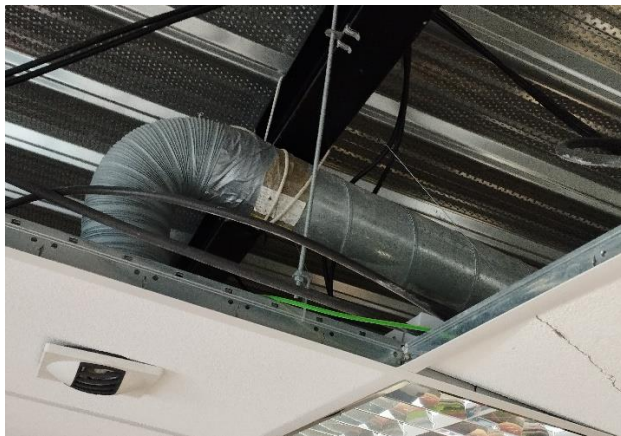
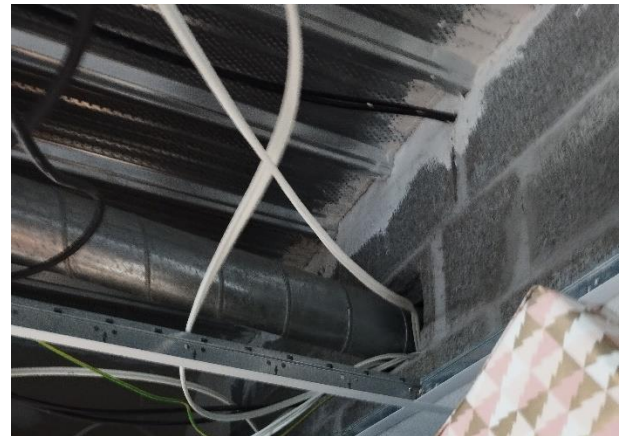
Le réseau de ventilation est en bonne état, il est constitué de gaine cylindrique en acier galvanisé et de flexible en plastique. Il n'y a pas de présence de corrosion. Le passage du réseau du sanitaire au local de stockage n'est pas traité acoustiquement.

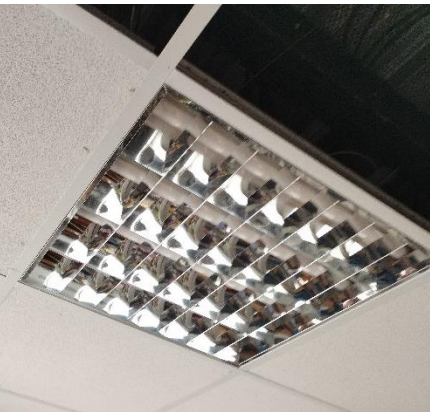
<p>Zone de stockage</p>	<p><u>Dalle 600x600 halogène :</u></p> <ul style="list-style-type: none"> <li>- Adapté à l'usage du local pour un éclairage efficace ne nécessitant pas d'aspect esthétique élevé.</li> <li>- Consommation importante lié à la technologie plus ancienne.</li> <li>- Une régulation sur détecteur de présence serait plus adapté à l'usage, et permettrait de limiter les consommations</li> </ul>

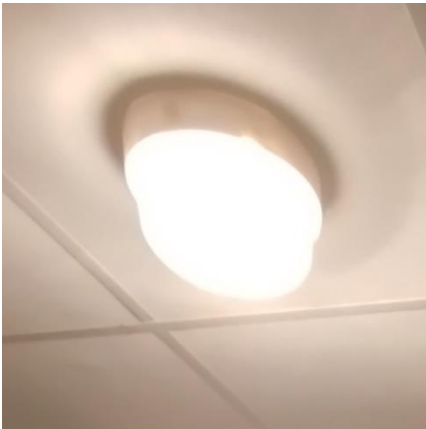
<p>Sanitaire / chaufferie</p>	<p><u>Spot halogène ou fluo-contact en applique :</u></p> <ul style="list-style-type: none"> <li>- Adapté à l'usage du local</li> <li>- Consommation importante lié à la technologie plus ancienne.</li> <li>- Une régulation sur détecteur de présence serait plus adapté à l'usage, et permettrait de limiter les consommations</li> </ul>

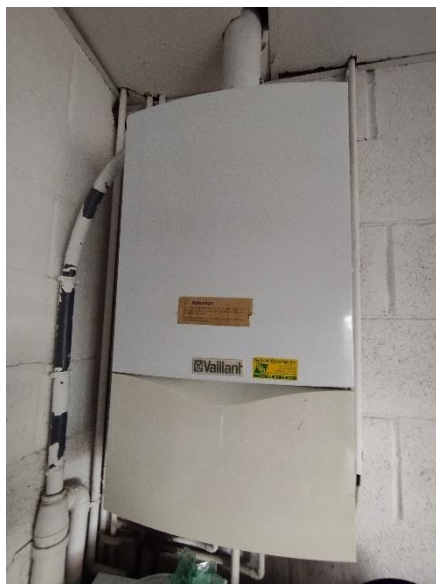
La chaudière est située dans la salle de pause du RDC bas. La chaudière n'est pas étanche, le comburant est l'air de salle de pause et le rejet des gaz brûlés est en toiture via un conduit passant par le RDC haut.

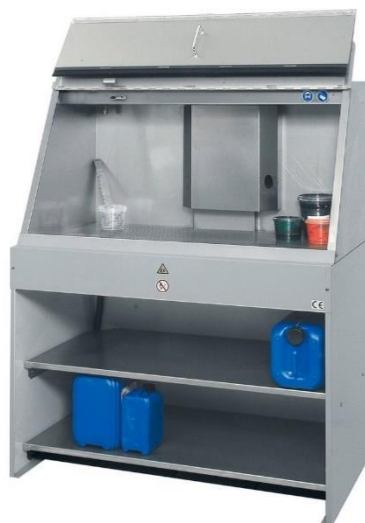
Pour les ateliers, la non-ventilation est plus préoccupante. Il y a de nombreux processus liés aux usages du chantier qui utilise des produits dangereux pour la santé. Lors de l'utilisation de ces produits, les portes sectionnelles de l'atelier sont fermées pour pouvoir garantir les conditions intérieures spécifiques à l'application de ces produits (température et humidité). Ce qui fait que les occupants sont très exposés aux polluants.

La médecine du travail impose des taux d'exposition spécifique à ne pas atteindre en fonction des types de polluant (styrènes, solvants, ...). Actuellement, le manque de système de ventilation ne permet pas de les respecter.

Le local de stockage de ces produits devrait également être équipé d'un système d'extraction, c'est également dans ce local que sont réalisés les mélanges par les employés. Pour leur sécurité, la mise en place d'une table de mélange avec extraction intégré serait importante.

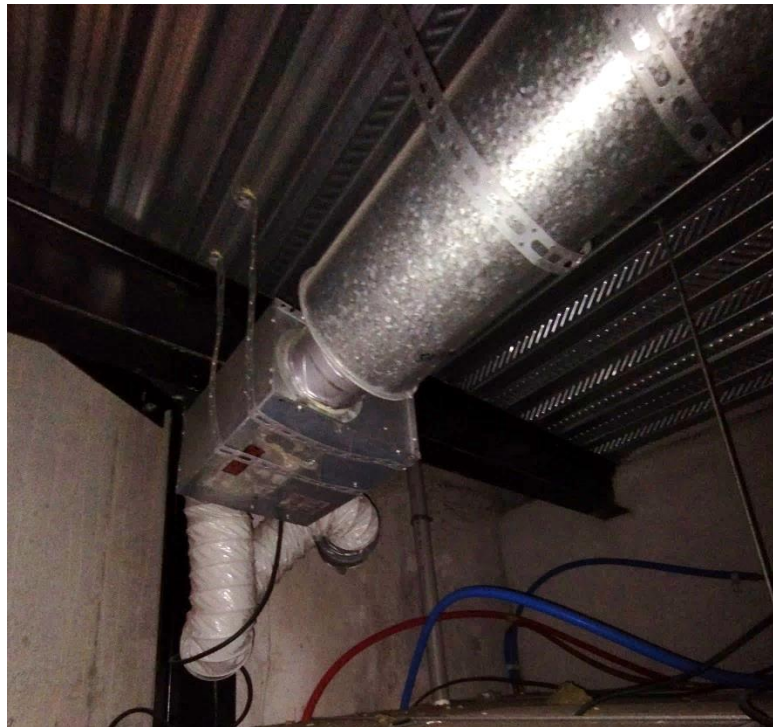
Le caisson de ventilation est situé dans la circulation en faux plafond. La présence de flexible avec un classement de résistance au feu non M0 n'est pas autorisé dans un bâtiment en ERP de 5<sup>ème</sup> catégorie.

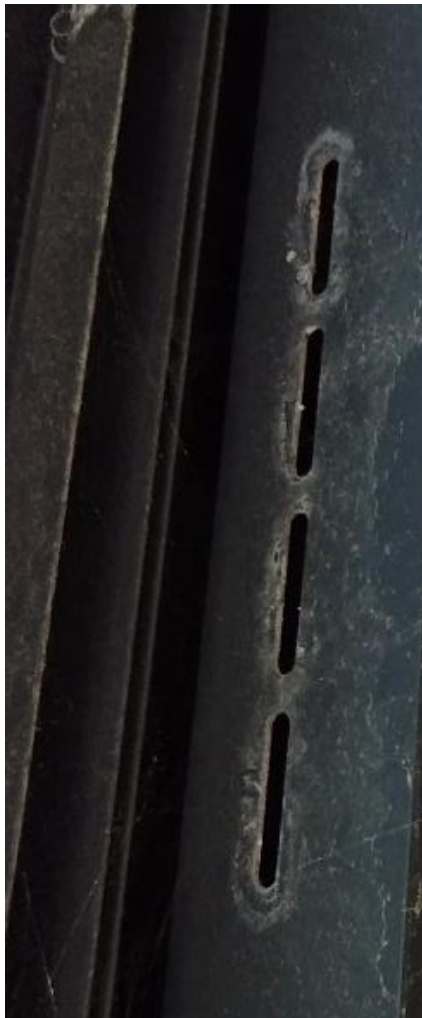
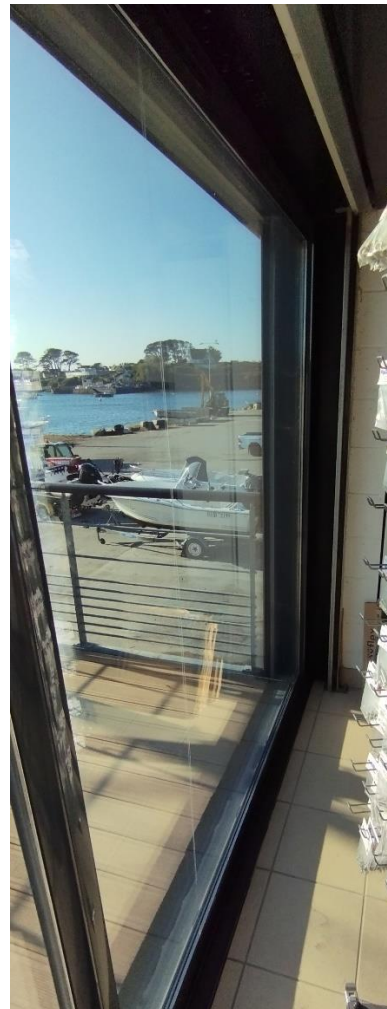
Des entrées d'air sont en place dans les menuiseries de la salle de pause du RDC bas et dans les bureaux du RDC haut. Au RDC haut on observe sur la vitre côté intérieur des traces de sel en provenance de ces entrées d'air.

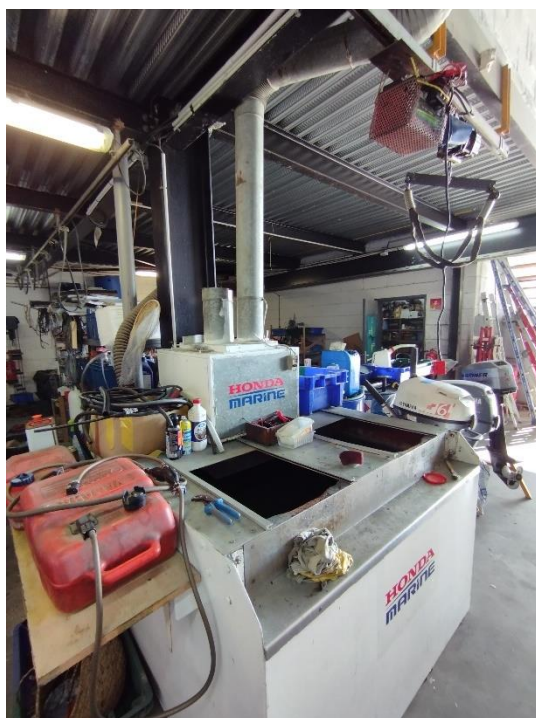
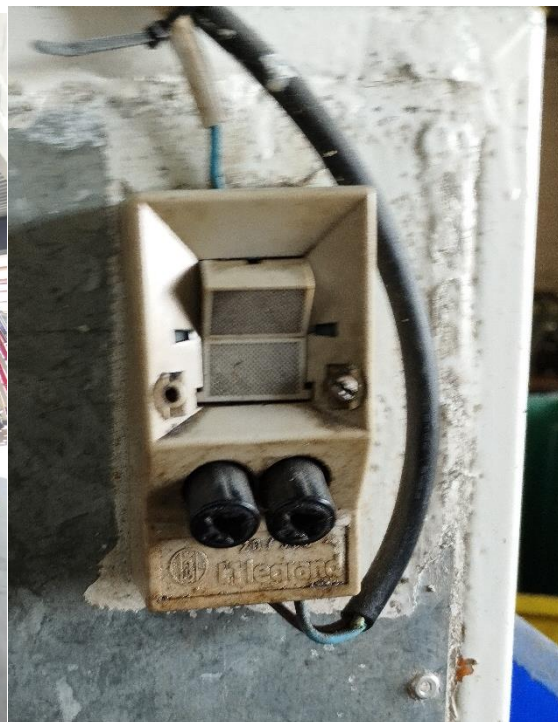
L'atelier possède un équipement de ventilation spécifique. Il s'agit d'un banc d'essai pour moteur hors-bord avec extracteur intégré. Cela permet d'extraire les gaz brûlés des moteurs de l'atelier et ainsi de ne pas intoxiquer les employés. L'équipement est vétuste. La commande électrique de l'équipement n'est pas sécurisée.

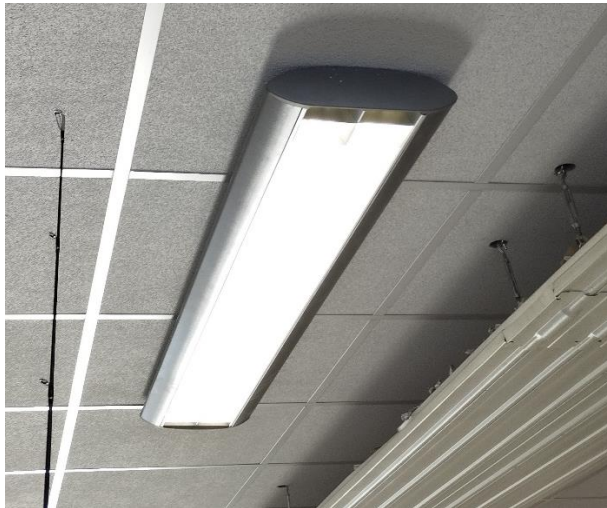
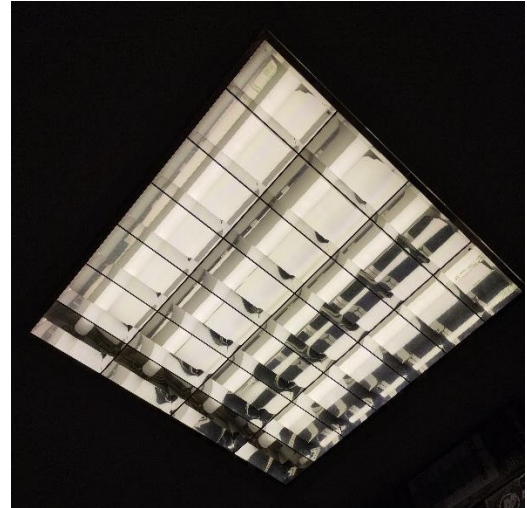
L'éclairage est constitué de différents luminaire halogène et fluo-compact. Il est géré par interrupteur manuel. Dans l'atelier, certaines zones ne sont pas bien éclairées. Les activités de peinture (laque) et de mécanique nécessite un bon éclairage.

Une partie des luminaires sont dégradés ou sur le point de tomber.

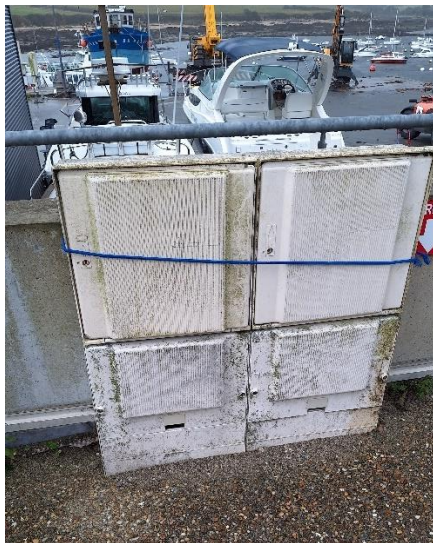
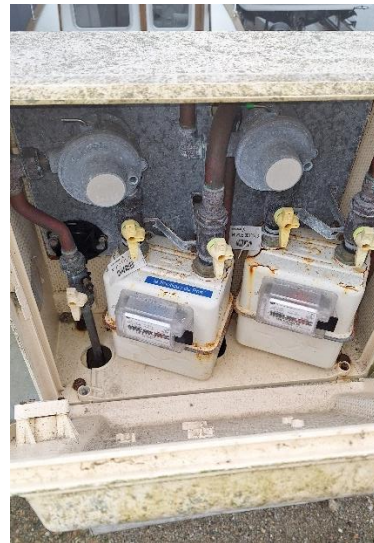
Des organes de coupure gaz sont en place pour chaque local, on les retrouve sur la terrasse qui se situe au-dessus du club de plongée. Les locaux raccordés à l'organe de coupure ne sont pas explicitement indiqués. On ne sait donc pas en cas d'urgence quelle vanne fermer. De plus, la corrosion commence à dégrader ces organes de coupure, un changement pourrait être nécessaire dans peu de temps

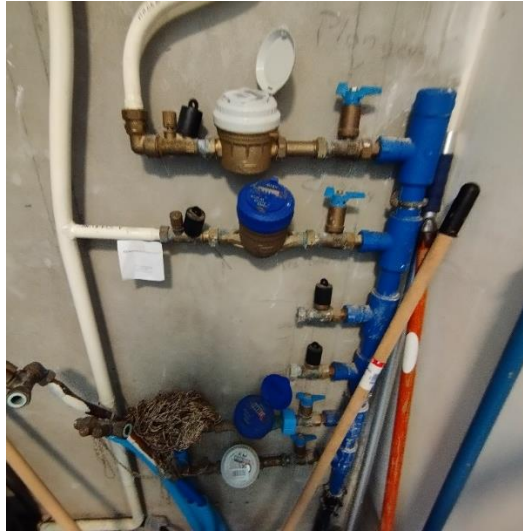
Les compteurs d'eau sont également présents au niveau des sanitaires du port. Il y a 4 compteurs pour les 4 locaux et 2 emplacements restant en attente.

L'indication du local affilié à chaque compteur n'est pas très claire. Un étiquetage serait à mettre en place.

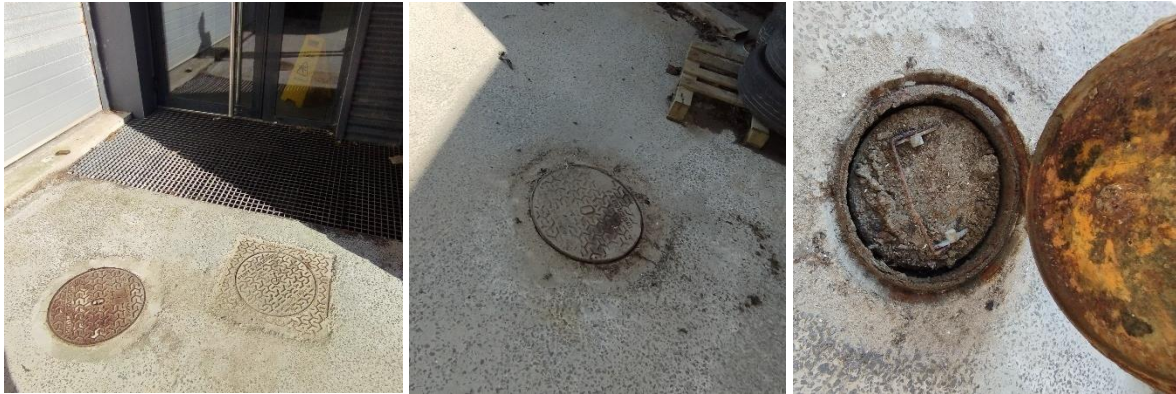
2 regards d'évacuation d'eau usée et 1 regard pour l'arrivée de l'eau potable sont présents devant l'entrée des sanitaires. Nous n'avons pas pu ouvrir le regard d'eau potable. Les regards d'eau usée étaient en bonne état

La mise en place de capot de protection permet d'éviter que trop de sable vienne s'infiltrer dans le regard.

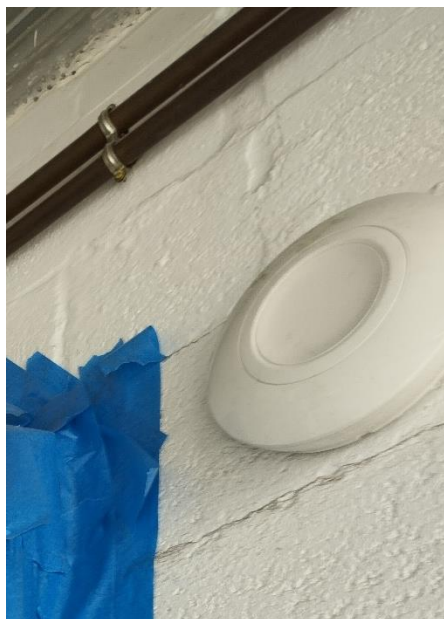
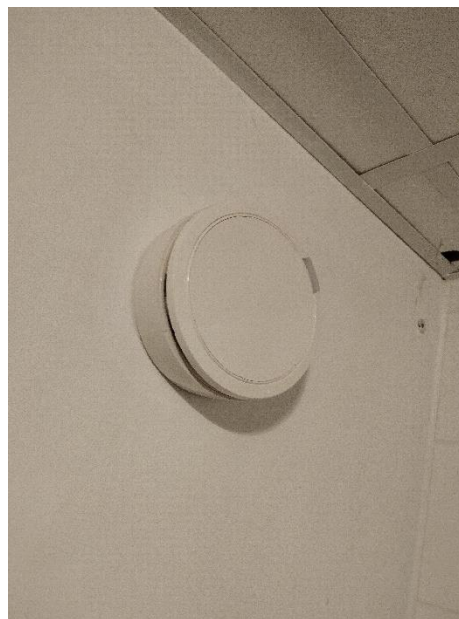
La boutique et le chantier naval sont équipés d'un système mixte sécurité incendie/système anti-intrusion de type Agility 3 de marque RISCO. C'est un système sans fil composé de détecteur de présence et de fumée ainsi que d'émetteurs sonore. La centralisation des données se fait sur le téléphone du gérant des deux entreprises.

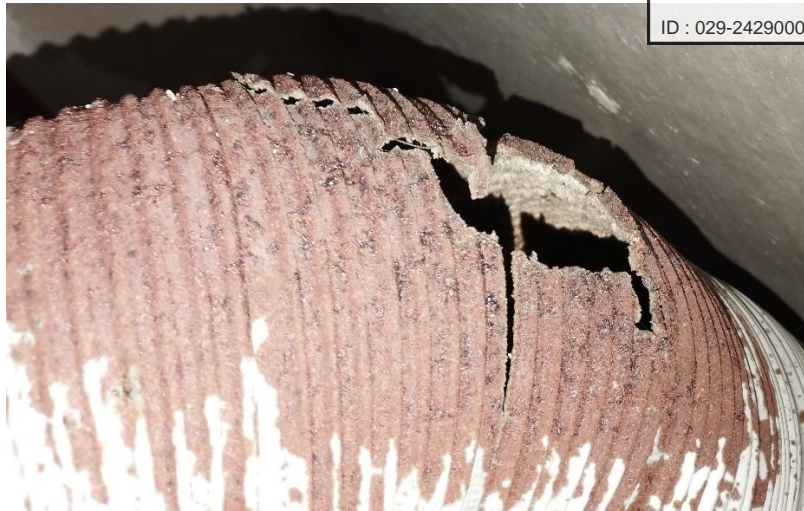
Comme constaté dans le DIAG, la ventilation de ce local est complètement dégradée et présente des problèmes de conception important. La reprise de la ventilation simple flux va consister à :

Cette remise à niveau de la ventilation va améliorer la qualité de l'air et réduire l'humidité dans ce local. Elle va également diminuer les risques d'intoxication liés au rejet de gaz brûlés actuels de l'accumulateur de gaz, qui présente des faiblesses au niveau des soudures.

- Reprendre toutes les parties du réseau étant corrodée (flexible, support, caisson, ...).
- Mise en place de bouches d'extraction neuves.
- Création d'une entrée d'air sur la paroi du local donnant sur l'extérieur adapté au débit d'extraction de celui-ci.
- Mise en place d'un fonctionnement de la ventilation plus important lors d'utilisation des sanitaires sur détection de présence avec minuteur.

**Les reprises de gaines souples seront réalisées en gaine souple aluminium de type Compri-Flex de marque France Air ou équivalent. Cela permettra d'éviter les problématiques futures de corrosion de ces gaines.**

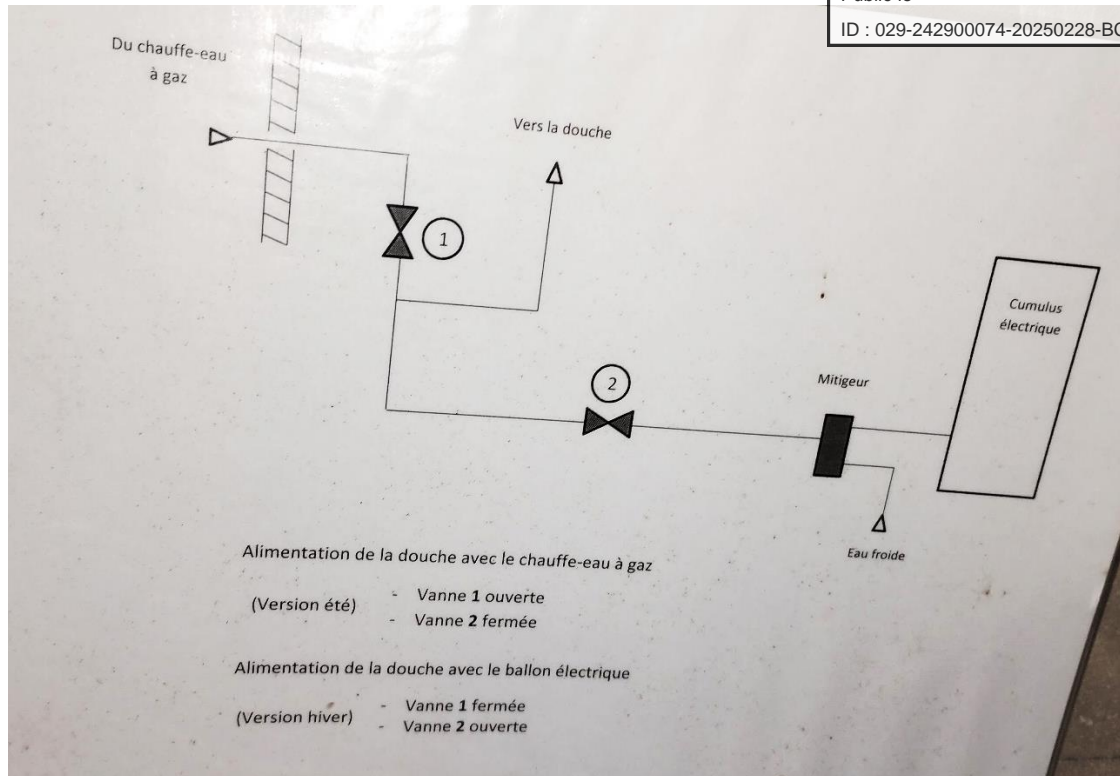
En 2006, lors de l'extension des sanitaires du port, l'accumulateur de gaz a été remplacé. Au cours de cette intervention, le système bi-énergie en place lors de la conception a été neutralisé. Contrairement à ce qui est indiqué sur le plan d'époque, seuls les réseaux ont été neutralisés et le ballon n'a pas été retiré.

Compte tenu de son ancienneté (plus de 20 ans), le remplacement de ce ballon électrique par un modèle équivalent pourrait permettre de réaliser d'importantes économies d'énergie avec un investissement faible.

Nous recommandons également de mener une étude des besoins en eau chaude sanitaire (ECS) durant l'hiver afin de redimensionner ce ballon de manière plus précise. Étant donné que l'équipement est situé dans une zone non chauffée, il sera essentiel de prêter une attention particulière à ses caractéristiques thermiques.

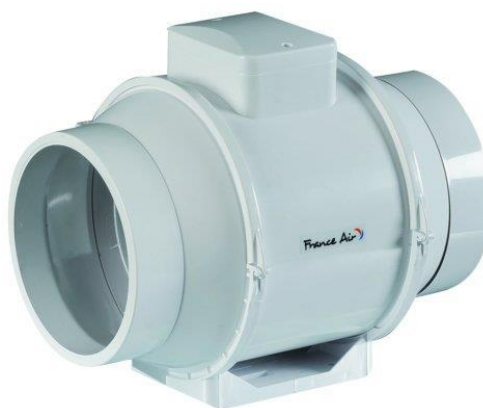
La zone de stockage et de mélange de l'atelier du lot A n'est actuellement pas équipée d'un extracteur d'air. Cela ne permet pas aux employés travaillant sur le site de respecter les taux de polluant demandé par l'INRS.

La mise en place d'une extraction est importante car la réalisation de ces mélanges se fait lorsque les portes sectionnelles sont fermées pour chauffer les ateliers. Le renouvellement de l'air est alors très important, et les taux de polluant (styrènes, résines polyester, fibre, catalyseur, ...) sont donc présents à des taux importants dans l'air.

La mise en place d'un extracteur de type Canal Fast, de la marque France Air ou équivalent, permet d'extraire l'air situé au-dessus de la table de mélange et de le rejeter à l'extérieur via une grille. Cet extracteur pourra être commandé par un potentiomètre, afin d'ajuster le débit selon les besoins de renouvellement d'air.

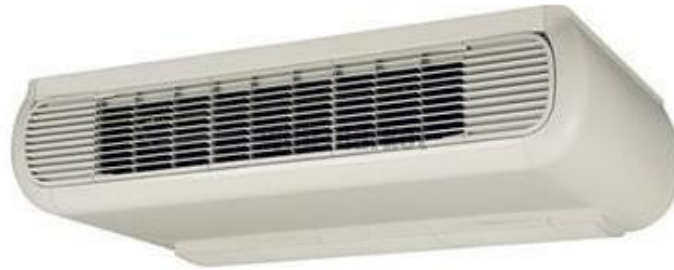
Le remplacement des panneaux rayonnants inadaptés dans les locaux du rez-de-chaussée haut par des émetteurs de type ventilo-convecteur en plafond permettra de remédier à l'inconfort ressenti par les occupants. Cet inconfort était principalement dû à une mauvaise installation des émetteurs, comme mis en évidence lors de la phase de diagnostic.
